地下廠房頂拱噴凝土破壞機制研究

摘要

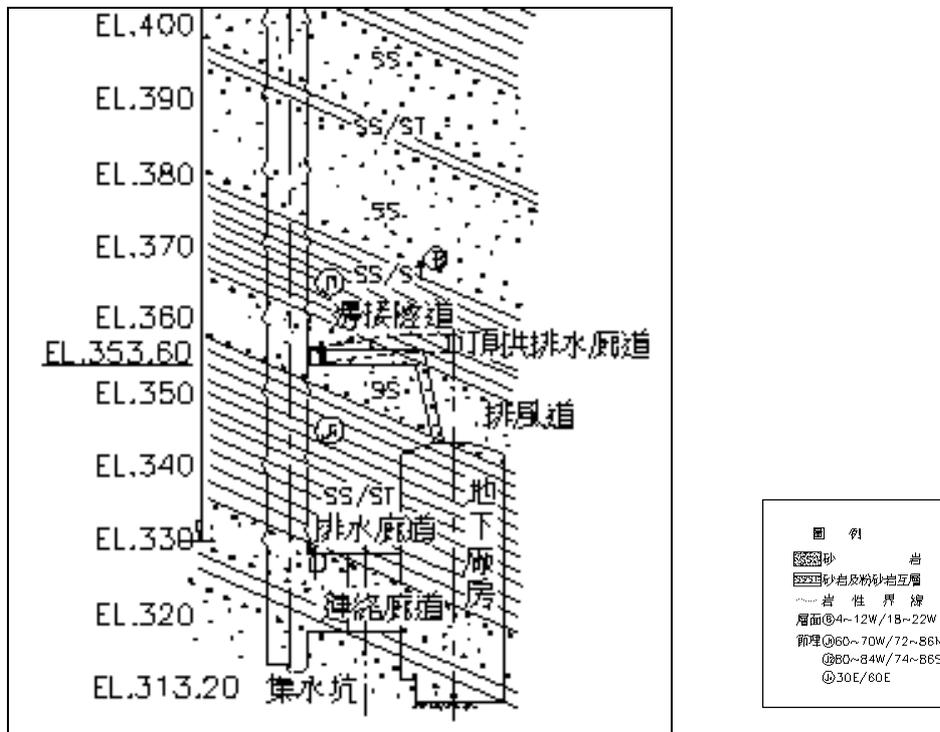
圖 2 廠房地質剖面圖

廠房長軸之方向為南北向，而地層之位態以 N10°W/20°W 為主，位態一致，變化小。尤其東北側東魯溪河谷出露岩盤顯示，廠房位置之岩盤，岩體渾厚，強度尚可，弱面不發達，主要仍以層理為主，另有一組位態為 N50°~90°W/75°~90°W 之高角度節理，局部較發達。廠房之長軸與岩層之走向大致平行，在地下開挖而言，較不利於頂拱及東側壁之穩定。廠房地質剖面詳圖 2。

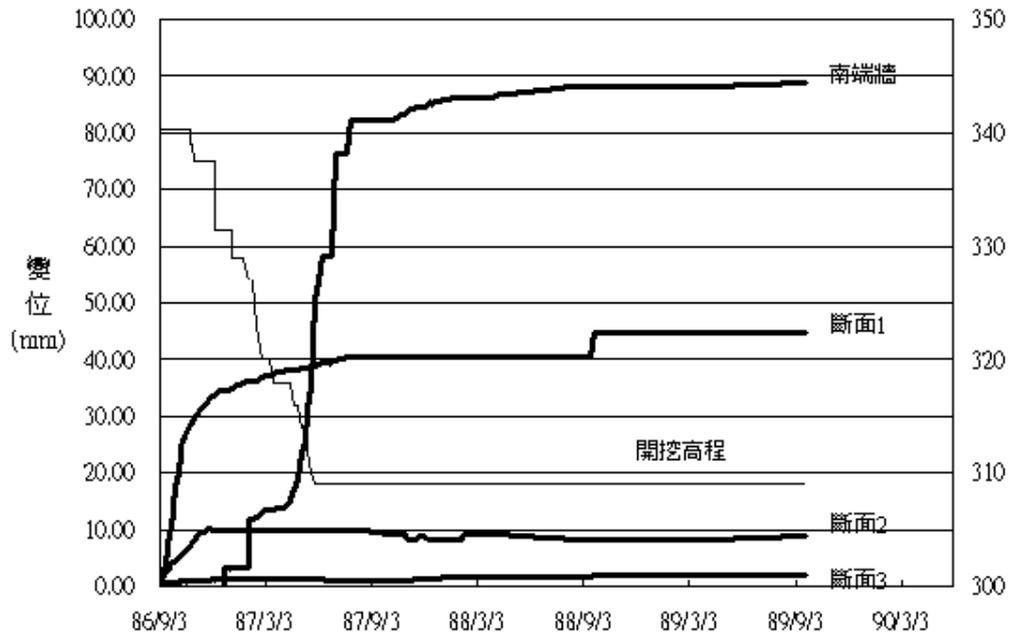
圖 5 廠房頂拱及南端牆伸縮儀歷時變位曲線

廠房頂拱及南端牆伸縮儀歷時變位曲線如圖 5 所示。圖中各計測斷面所有伸縮儀之量測結果均顯示廠房開挖後，頂拱地區岩盤之變位量不大，且於降控完成後均快速達到穩定之狀態。伸縮儀計測結果中，以裝設於岩盤狀況較差之第一斷面頂拱中央之一組所測得之變位最大，頂拱以上 9m 範圍之岩盤伸張量在 4 公分左右，頂拱排水廊道以上岩體，其變位量均極小。其餘計測斷面之量測結果，因儀器在頂拱開挖完成後再裝設，且岩盤狀況較佳，故所有值均甚小。以 EX1-0 之量測結果及理論分析與以往實測結果，頂拱開挖完成後，即有約 75%之圍岩變位量業已發生，故估計其餘計測斷面岩盤總變位亦均甚小。此結果與設計階段估計頂拱以上 9m 範圍之圍岩變位量在 3.5 公分左右甚為接近。

南端牆之伸縮儀計測結果顯示，南端牆附近降控完成後，最大量測值僅約 1.4 公分左右，且已趨於穩定。其後廠房通道之擴挖(87年4月至6月間)，挖穿端牆與破碎帶間之岩柱，故而變位大量增加，最大量測值約達 8 公分，惟擴挖完成後，變位即趨於穩定。計測岩錨亦有顯示在同時段有應力增加之情形，唯其值亦在 10 噸以下，且呈穩定之狀態。

廠房頂拱與南端牆之計測結果均顯示，岩盤之變位量與岩錨應力均不大，與設計階段之估計值相近，且其值已趨於平穩，顯示廠房處於安定之狀態。岩盤剝落前後亦無異常之變位或荷重情況發生，故岩錨剝落應屬局部事件，廠房整體安全無虞。

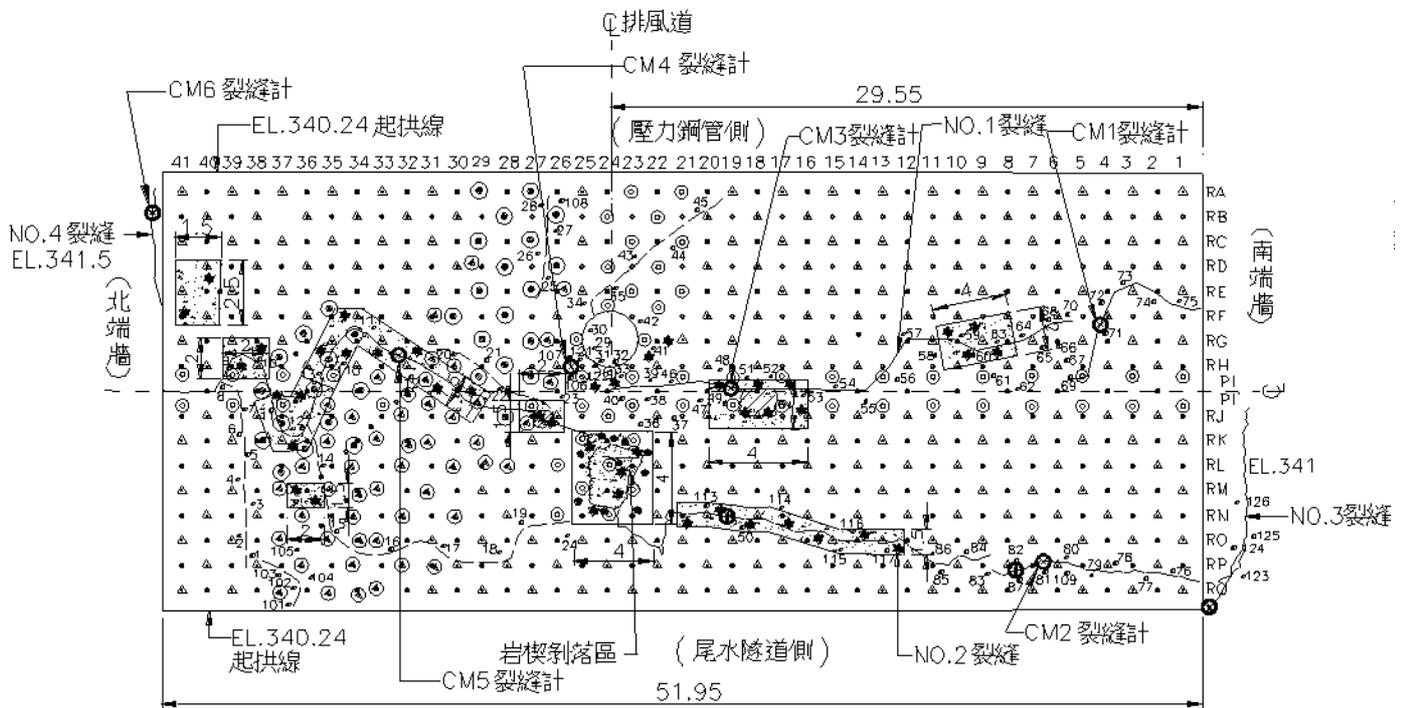
圖 6 廠房頂拱噴凝土裂縫位置圖

根據二次檢視結果發現共有四條裂縫，其中二條位於頂拱部位(頂拱中心線及尾水隧道側各一條)，另南、北端牆則各有一條。裂縫位置詳圖6。

No.1裂縫：頂拱中心線裂縫，長約52m。Sta.0~5.0：裂縫寬度自南端牆起之0.5cm漸增至3.0~4.0cm，惟未貫穿噴凝土，噴凝土面局部剝離，Sta.1.5處有滲水現象，其餘部份表面乾燥，未發現岩盤錯動現象。Sta.5.0~8.0：裂縫寬度由3.0~4.0cm至終點處達7.0cm，裂縫向西延伸，噴凝土面鬆脹、碎裂、剝落，裂縫潮濕，未發現岩盤錯動現象。Sta.8.0~29.0：為本條裂縫主要龜裂區，裂縫寬度一般在2.0~5.0cm間，局部區域達8.0~10.0cm，裂縫延伸至排風道入口附近，裂縫處噴凝土多數均已剝離或脫落，尤其於鋼鏈錨頭附近噴凝土面產生不規則細紋或龜裂，局部呈不規則碎塊剝離，可見裸露錨頭。部份裂縫Sta.14.0~16.0及Sta.20.0~23.0附近可見噴凝土與後面之岩盤分離。Sta.24.0~26.0處，廠整片剝離脫落範圍約2.0m×1.0m±，周圍噴凝土亦破碎鬆脫，露出之岩盤均已鏽染成黃褐色，表面潮濕，局部滴水，裂縫未發現岩盤錯動現象。Sta.30.0~35.0：裂縫平均寬度2.0~3.0cm，噴凝土局部剝離，另有兩處噴凝土整片剝落，範圍分別為0.3m×0.3m±及1.0m×0.5m±，裸露出之岩盤呈薄片狀，表面潮濕至滴水，多已風化，節理(N 50~70W/80N~90)頗發達，破壞情形屬層狀岩楔剝落，裂縫滲水，週邊附近噴凝土面潮濕，未發現岩盤錯動現象。

Sta.35.0~51.95：裂縫寬度2.0~3.0cm，局部達4.0cm，噴凝土面開裂剝離，偶有脫落，可見岩盤裸露。本段裂縫延伸趨勢，係沿廠房Sta.40處施工期間頂拱岩楔剝落區外圍延伸發展，該區岩盤為砂岩粉砂岩互層，層理發達偶夾薄層泥。裂縫沿線均有滲水現象，週邊噴凝土面潮濕，未發現岩盤錯動現象。

No.2裂縫：尾水隧道側裂縫，長約30m。Sta.0~10.0：開口寬度0.5cm~3.0cm噴凝土表面分離裂開，無錯動、無滲水。Sta.6.0~10.0：開口寬度0.5cm~5.0cm，噴凝土面呈45°剝離，部份噴凝土與岩盤已脫離，未發現岩盤錯動現象，無滲水。Sta.10.0~19.0：開口寬度0.5cm~5.0cm，局部裂縫之噴凝土亦呈45°剝離，部份錨頭外緣噴凝土鬆脹、龜裂、剝離或碎裂剝落。伴隨局部橫向裂縫(裂縫寬0.5cm)，未發現岩盤錯動現象，無滲水。Sta.19.0~30.0：裂縫延伸至本次岩楔剝落區，開口寬度0.5cm~5.0cm，局部噴凝土擠壓龜裂、剝離，未發現岩盤錯動現象，裂縫滲水。

No.3裂縫：南端牆裂縫，長約6m。開口寬度0.5cm~4.0cm與尾水隧道側裂縫銜接，噴凝土龜裂、局部剝離，岩盤無錯動現象，裂縫潮濕，僅Sta.4.0處有滲水現象，此裂縫約至廠房中心線附近尖滅。

No.4裂縫：北端牆裂縫，長約8m。裂縫寬度1.0~2.0cm，裂縫自El.341.0延伸至El.343.5附近消失，裂縫經過處鋼鏈錨頭週邊噴凝土脫離，局部噴凝土膨脹、鬆弛、龜裂，裂縫無滲水，未發現岩盤錯動現象。

理 J2，易於形成塊狀之構造。特別是拱頂與下游側拱腰地區，層面與主應力之夾角約在 20°至 50°左右，極易沿層面發生錯動及因層面起伏伴隨而生之層面張開，岩體變形主要集中於此弱面，故噴凝土發生集中且平行層面走向之裂縫。

1. 噴凝土強度高，呈剛性，岩層強度較低且沿構造弱面容許應變大於噴凝土而發生裂縫。
2. 岩層為砂岩及粉砂岩之互層，部份岩層膠結疏鬆，因此在節理、層理較發達處，於淺處易發生破壞。
3. 受開炸影響，周圍岩體可能形成不規則裂隙破壞，經歷長時間後，引起表層鬆弛。
4. 受地下水影響，岩體荷重增加，且於岩體間竄流，孔隙水壓增加，岩體強度減低，加以岩體含水，噴凝土與岩盤間附著不易，影響品質，長期下來，易受力產生裂縫。
5. 受廠房區剪裂破碎帶及節理發達帶影響，致應力分布不均勻。
6. 再依破壞情形研判，裂縫之發生可能亦與單斜構造之順向層理有關，岩盤有潛在坍塌及滑動趨勢而形成裂縫。

土加強後，單一裂縫的發生，並不致於沿裂縫發生岩楔掉落。除非局部已存在未被岩錨穩定之小規模岩塊沿層面錯動與張開，復因如局部噴凝土品質不良，在降挖過程中受擠壓，而發展出連通之裂縫，終至脫落。依據現場檢查結果似未發現此現象，但為確保廠房永久之安全，乃進行噴凝土裂縫補強；在裂縫兩側加打岩釘，增加噴凝土支承可能鬆動岩塊之能力，裂縫並以水泥(砂)漿或樹脂(砂)漿填補，若有滲水，則加設軟管將水導出排除。並於裂縫處裝設電子式測縫計，偵測裂縫之長期發展，測縫計量測成果如圖 9，圖中顯示，於 921 地震後，廠房頂拱裂縫最大變位達 1.3cm，經補修及增加支撐工後，觀測儀器顯示變位已趨平穩，裂縫處亦已無延伸跡象，可見廠房應已處於安定狀態。

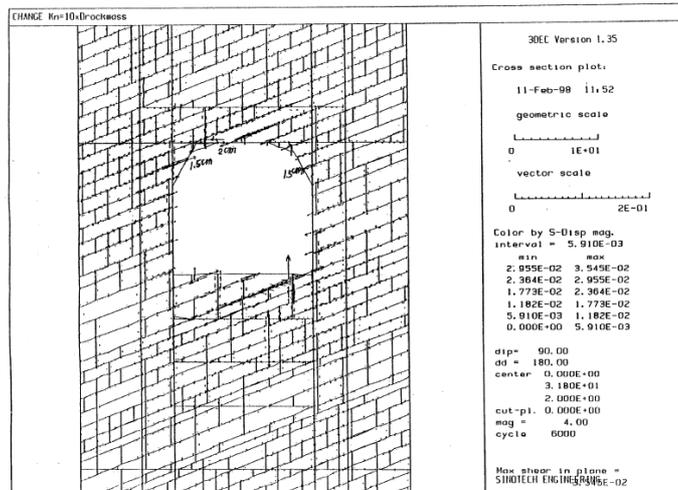
圖 7 頂拱層面剪位移情況（廠房降挖一半時）

為驗證此種可能的破壞機制，乃依據廠房與鄰近地區隧道施工觀察所得的弱面資料，利用三維不連續體程式模擬廠房開挖時岩體與支撐工之行爲。分析降挖至 El.330 m 及 El.308 m 時，所得圍岩變位及弱面之錯動與張開情形如圖 7~圖 8 所示。結果顯示，廠房頂拱圍岩整體變位與現場量測結果相當，且頂拱地區層間錯動非常明顯，在拱頂與下游拱腰附近，其量約在 1.5cm 至 2.0cm 左右，但層面張開則不甚明顯。臨時仰拱層面之錯動亦甚明顯。至降挖完成後，此層間錯動之增加量不大，廠房整體亦趨於穩定。

由此項分析結果顯示，在拱頂及下游拱腰附近，因層間錯動可能發生沿層面走向之噴凝土裂縫，此與現場觀察所得兩道發生於拱頂及下游側拱腰附近且大致平行於層面走向之裂縫大體相近。此裂縫於廠房開挖完成後即應趨於穩定，不再繼續擴張，此可由伸縮儀量測結果顯示廠房圍岩變位已平穩作為佐證。
