松茂崩塌地降雨促崩潛勢評估與監測驗證

財團法人中興工程顧問社

經濟部中央地質調查所

MODELING AND MONITORING OF RAINFALL-INDUCED LANDSLIDE RESPONSE TO CLIMATE CHANGES – A CASE STUDY OF SONG-MAO LANDSLIDE

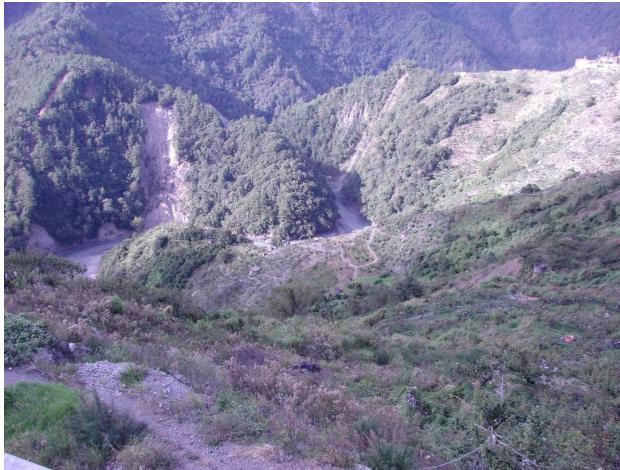
圖1 大甲溪河岸攻擊坡持續受側蝕導致崩塌

松茂崩塌地位於台中縣和平鄉，自921集集地震後，又逢敏督利、海棠、瑪莎、珊瑚等颱風及梅雨季豪雨影響，引發後續大範圍地層滑動現象，致使宜蘭通往梨山之省道台7甲線69k附近路基下陷達10公尺，導致當地住戶房舍龜裂受損，而靠近稜線附近亦產生山崩現象。鄰近最主要的地質構造為梨山斷層，由松茂崩塌地西側通過(約位於中新世廬山層與漸新世佳陽層間)，對於梨山斷層之位置與型態雖有許多不同基調之論述，但均能佐證此區曾經歷劇烈地殼變動導致地層破碎及變質，進而形成現在的地形與地質狀態。由於松茂地區鄰近德基水庫，若此大範圍地滑區域再次產生大規模地層滑動，勢必將對水庫營運及當地居民安全造成極大的威脅，而根據本研究現地實際調查結果研判，大甲溪曲流河岸攻擊坡上方邊坡仍具有再次滑動的潛勢(詳見圖1與圖2)，故有必要針對該地區之地滑機制及地滑潛勢持續進行調查與研究。

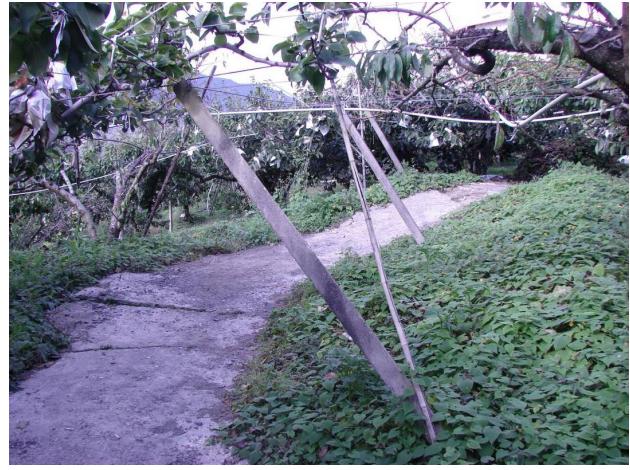
圖2 坡面果園棚架因持續地滑產生嚴重變形

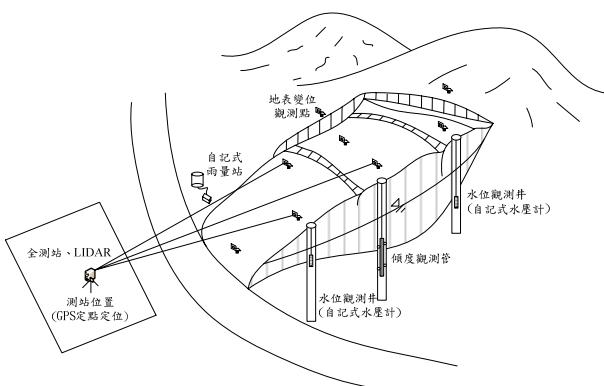
(a) 監測工作示意圖

圖 3 松茂崩塌地監測系統佈置規劃

本研究針對松茂崩塌地監測工作所採用的方式如圖3(a)所示，主要係於重點崩塌地內之地質鑽孔中，設置水位觀測井與傾斜觀測管，透過自記式水壓計及測傾儀進行各崩塌地之地下水位變化及潛在滑動面位移之觀測。同時，於各選定崩塌地內之適當地點設置自記式雨量站與打設固定覘標點，進行降雨量與地表變形之觀測，監測儀器配置狀況如圖3(b)所示。

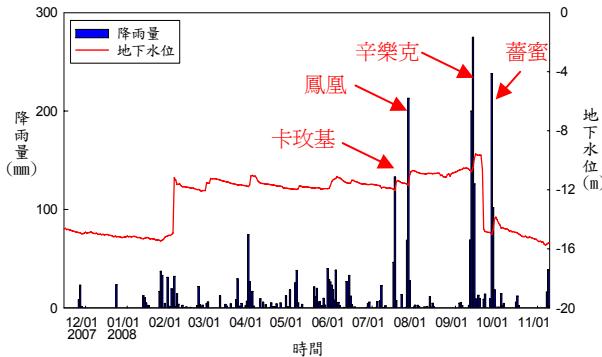
(a) BH-01水位觀測井

圖 4 松茂崩塌地地下水位與降雨量關係

松茂崩塌地監測所得BH-01與BH-05水位觀測井地下水位與降雨量之關聯性資料如圖4所示，其中BH-05觀測井於薈蜜颱風過後，因井管變形過大導致其內之水壓計無法取出。由地下水監測資料可知地下水位從冬季進入春季後，坡頂(BH-01)之地下水位明顯由地表下15m抬升至12m；坡趾(BH-05)之地下水位亦由地表下34.0m逐漸抬升至32.5m，初步研判松茂崩塌地之地下水位會受乾、溼季季節影響，且可發現持續性之降雨事件會促使BH-01地下水位有所抬升，且有稽延的現象，而BH-05則較不顯著。

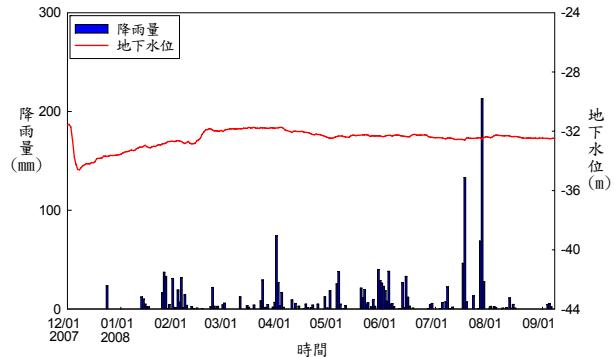
(b) BH-05水位觀測井

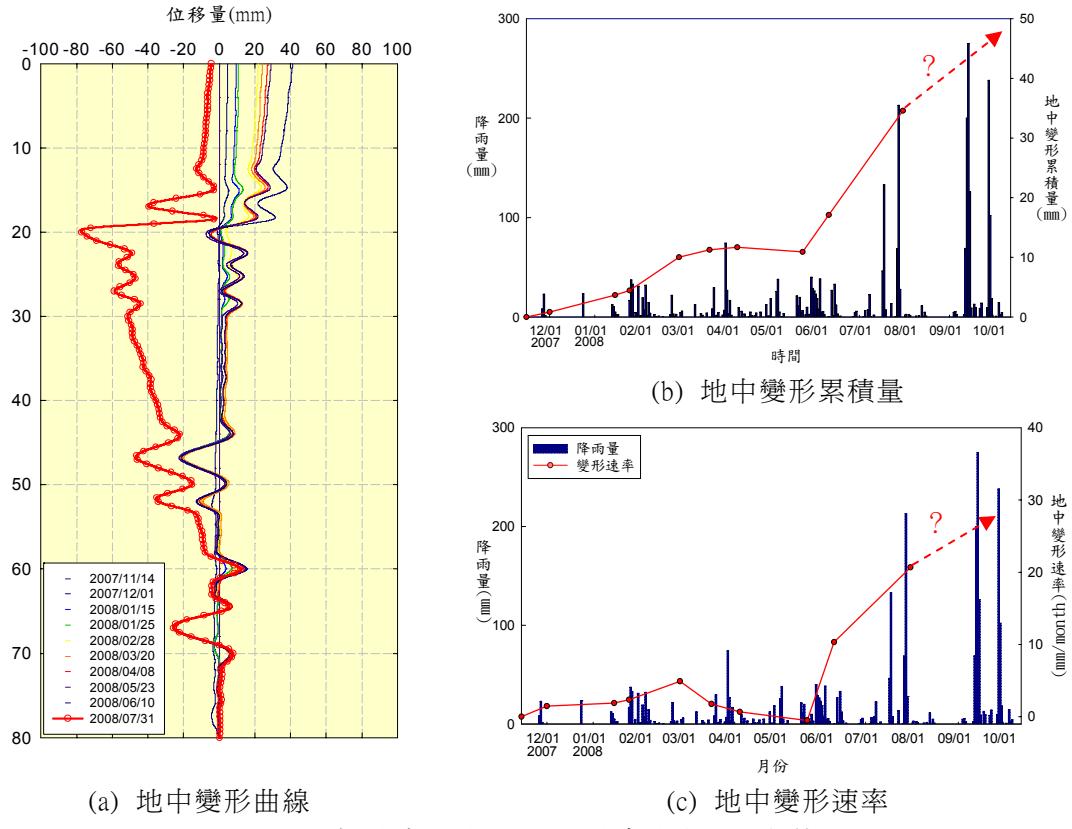
圖 5 松茂崩塌地 BH-03 地中變形監測記錄

松茂崩塌地監測所得地中變形資料如圖5(a)所示，可發現松茂崩塌地存在二處顯著之滑動面，分別位於地表下約18~20m(崩積層與風化層交界面)及58~60m(風化層與新鮮岩盤交界面)處。由圖5(b)及圖5(c)可知，深度18~20m之淺層滑動面，監測迄今之累積滑動量約為10.91mm，平均滑動速率為1.71mm/月；卡玫基及鳳凰颱風期間之累積滑動量約為34.57mm，平均滑動速率高達10.28mm/月。惟於2008年8月27日吊放測傾儀時發現於地表下18.5m處產生嚴重變形，研判地表下18~20m之崩積層與風化層交界面已產生嚴重滑動現象。根據日本地滑對策技術協會(1978)建議基準值研判，松茂崩塌地於當時即處於「準確定變動狀態」，屬於緩慢運動中的崩塌地，而此兩場颱風事件引致之變形更處於「確定變動狀態」，屬於活潑運動中的崩塌地，顯示松茂崩塌地未來受豪雨誘發崩滑的可能性相當高。

若考量於不同降雨強度作用下整體邊坡之安全性，累積降雨量與滑動面安全係數關係如表 2 所示，其中以崩積層及風化層界面滑動面的下降趨勢最為顯著，當累積降雨量達 210mm 時，安全係數由 1.57 降至 0.85，說明此處有非常劇烈的滑動潛能；而累積降雨量達 310mm 時，淺層剪裂帶滑動面的安全係數由 1.59 下降至 0.97，亦證明了此處在暴雨發生時所隱藏之滑動勢能。在累積降雨量達 380mm 時，多數滑動面之安全係數均會降低至 1 以下，代表此崩塌地在暴雨發生時呈現了極度不穩定狀態。以上分析與卡玫基颱風(累積降雨量達 133mm)與鳳凰颱風(累積降雨量達 213mm)期間監測所得現象一致(見圖 5)，顯示二維分析成果能有效地評估不同降雨強度作用下之變形行為。

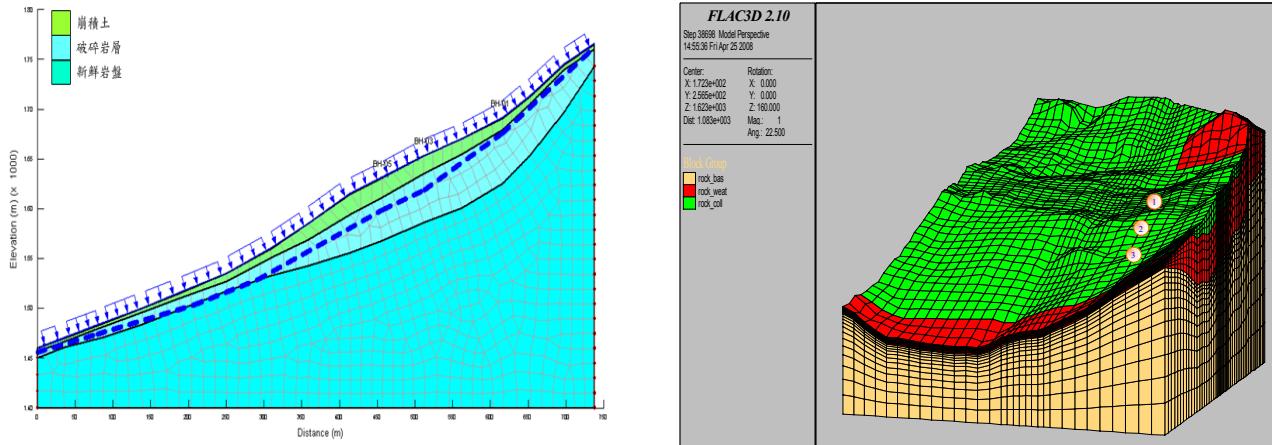
(a) 二維分析概念模型建立

(b) 三維分析概念模型建立

圖 6 松茂崩塌地二維及三圍分析概念模型

本研究於二維降雨入滲未飽和邊坡穩定分析時所採之研究流程包含崩塌地資料蒐集、分析剖面建立、概念模型建立、降雨入滲未飽和邊坡穩定分析(含邊坡穩定分析、降雨入滲分析、滑動變形分析)、分析成果與現地監測資料比對、模型驗證與回饋分析、參數影響分析、關聯性研究、以及分析成果綜合評述等工作。使用GeoStudio軟體於建立水文地質概念模型時，須先界定邊坡分析範圍，並以表1所述之地質鑽探、三維雷射掃瞄、地球物理調查與孔內攝影調查成果建立坡地數值地形與幾何網格。隨後輸入所需之水文地質參數(從既有資料或本研究相關試驗所獲得)，再設定初始條件及邊界條件即完成二維水文地質概念模型。松茂崩塌地所建立之二維分析概念模型如圖6(a)所示。

本研究考量崩塌地三維地形效應，以FLAC^{3D}進行三維降雨促崩邊坡穩定分析與變遷潛勢評估，分析流程包含崩塌地資料蒐集、分析剖面建立、概念模型建立、降雨促崩邊坡穩定分析與變遷潛勢評估、分析成果與現地監測資料比對、模型驗證與回饋分析、以及分析成果綜合評述等工作。採FLAC^{3D}程式建立數值模型時須先界定邊坡分析範圍，本研究採用衛星影像或三維雷射掃瞄所取得之數值地形資料來建立重點崩塌地之三維分析網格。並藉由既有之鑽探資料、本研究之地質鑽探以及地球物理調查成果輔助以建立三維地層之分析剖面。以表1所得成果簡化為由若干個水文地層單元組成之分析模型，並建立分析網格，再輸入所需之水文地質參數(從既有資料或本研究相關試驗所獲得)，並設定初始條件與邊界條件，即完成三維水文地質概念模型。松茂崩塌地所建立之三維分析概念模型如圖6(b)所示。

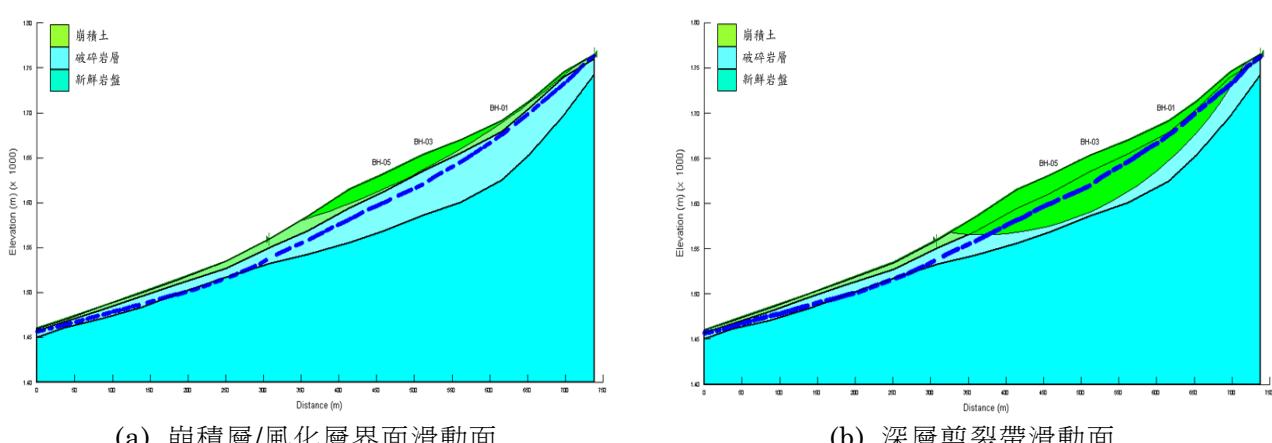
(a) 崩積層/風化層界面滑動面

(b) 深層剪裂帶滑動面

圖 7 二維降雨入滲未飽和邊坡穩定分析成果

穩定分析成果顯示崩塌地之最小滑動面位於坡頂風化岩層與新鮮岩盤的界面處，安全係數為 1.31，說明此處有較大的滑動勢能，如圖 7(a)所示；其次為深層剪裂帶滑動面，安全係數為 1.40，其它滑動面之安全係數則相對較高，介於 1.57~1.59 之間，如圖 7(b)所示。

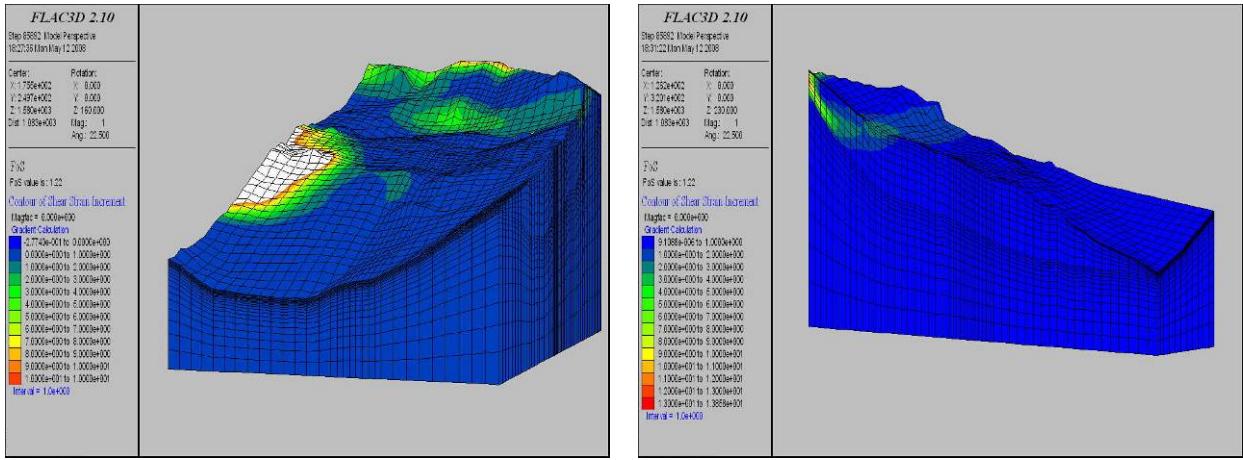
圖 8 松茂崩塌地現況安全狀態與可能滑動之剪應變分布圖

針對松茂重點崩塌地進行現況當時地下水位之穩定分析，分析結果之安全係數與剪應變分布結果

如圖8所示。由分析結果顯示，整體之安全係數為1.22，雖小於規範於常態狀態之安全係數1.5要求，邊坡仍應處於穩定狀態，且由剪應變分布區域發現，剪應變最大主要集中於下邊坡坡度陡峭處之崩積層，由於地層探查資料有限，分析所採之地質模型中崩積層之分布與厚度與實際可能有所出入，由地形研判分析邊界上邊坡兩側之崩積層應不易堆積，因此分析範圍邊坡安全係數研判可能應較1.22為高，而於鑽孔位置剖面，雖仍有明顯之剪應變但已略低，因此於本研究鑽孔剖面區域之邊坡穩定度亦應高於1.22。另由暴雨暴雨導致水位上升狀況進行邊坡穩定分析結果顯示，台7甲省道上方之邊坡則存有大範圍之崩塌潛勢存在。
