颱風事件引致崩塌地滑動之研究—以濁水河流域 萬大崩塌地為例

王金山¹ 鍾明劍¹ 譚志豪² 冀樹勇³ 蘇泰維⁴ 李錦發⁵ 費立沅⁶

Modeling of Active Landslide Induced by Typhoon Events – Case Study of Wanda Landslide in Jhuoshuei River Watershed

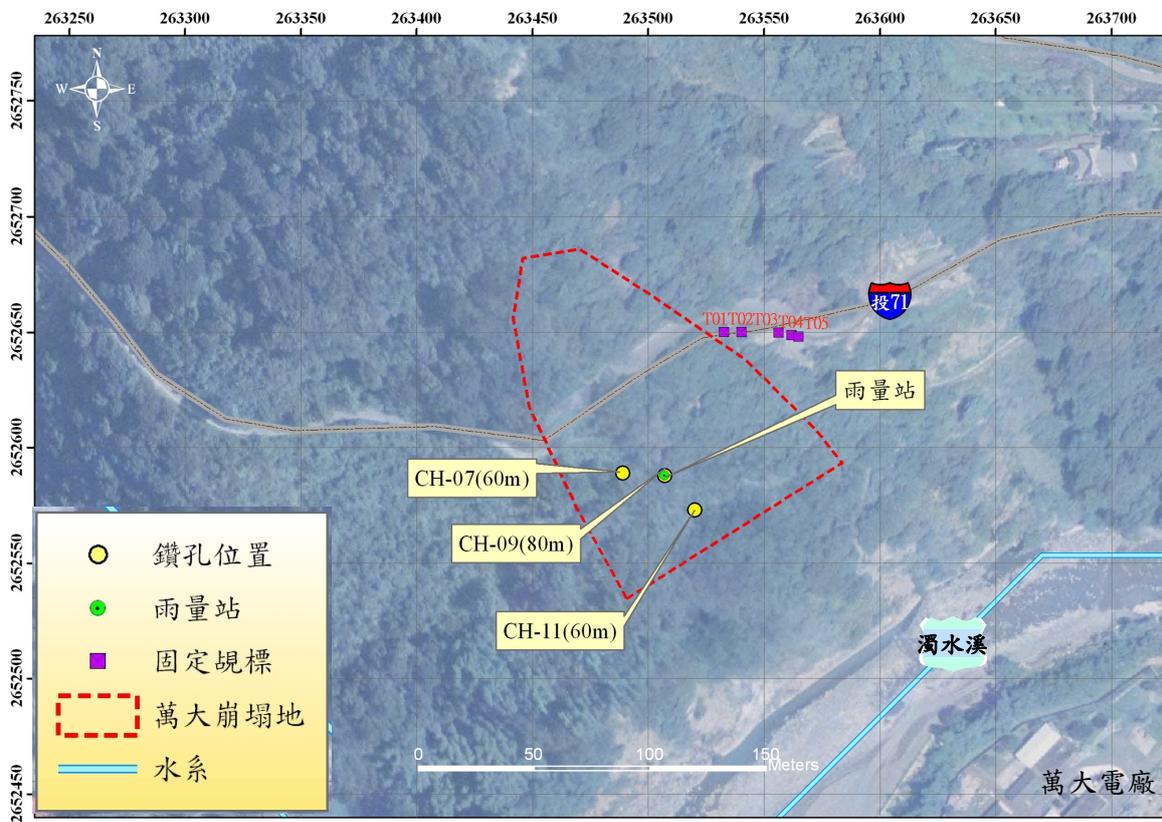
圖 2 萬大崩塌地遙測影像與地滑區域圈繪 (影像日期：2008)

相關地理位置可參考圖 1，崩塌地範圍遙測影像如圖 2 所示。

為了解本區域之地層屬性、地質構造及水文特性，本研究進行一系列現地水文地質調查與試驗項目，包含有 (1) 鑽孔調查 (鑽孔位置如圖 2 所示)；(2) 地表地質調查；(3) 雙環入滲試驗；(4) 地表地球物理調查；(5) 岩體裂隙位態調查；(6) 裂隙岩體水力試驗；室內試驗則包括 (1) 室內土壤與岩石力學試驗 (基本物理性質、滲透性質及強度性質試驗) 及 (2) 未飽和層土壤含水曲線調查 (壓力平板試驗)。各項調查工作之目的與用途如表 2 所示，以下針對崩塌地水文地質特性調查結果做一簡要概述。

為了解本區域降雨、地下水位變化及地層滑動之關係，於研究區域內裝設自記式雨量計及地表固定規標點(配合全測站施測)，進行降雨量及地表變形之觀測，並於地質鑽孔中設置傾斜觀測管及水位觀測井(內置水壓計量測)，以進行崩塌地潛在滑動面深度、位移及地下水位變化觀測，現場監測工作項目如圖 7 所示，監測儀器配置位置如圖 2 所示。

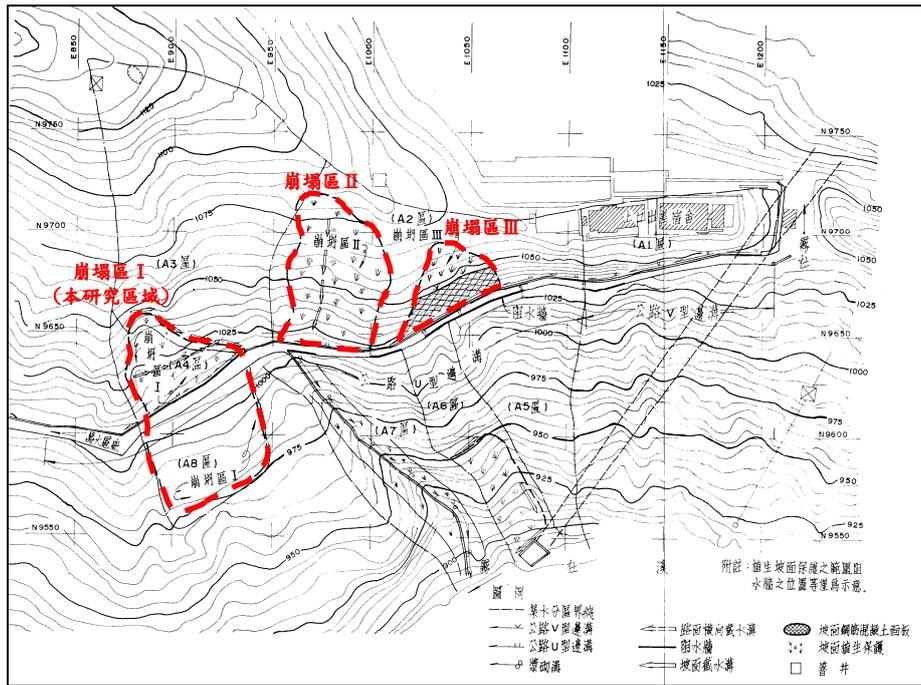
圖3 排洪隧道右山脊崩塌區分佈 (霧社水庫排洪隧道山坡穩定處理：規劃報告，1984)

理，並於進行霧社水庫整體安全檢查與評估時將該邊坡之崩塌範圍劃分為崩塌區 I、II、III (如圖 3 所示) (中興工程顧問社, 1984~1994)。其中較嚴重之崩塌區 III 及排洪隧道出口上方邊坡於高程 1010 m、980 m 及 902 m 分別打設擋土排樁，高程 950 m 及 820 m 佈設排水廊道極多處面板格梁可複拉式預力鋼鍵地錨。

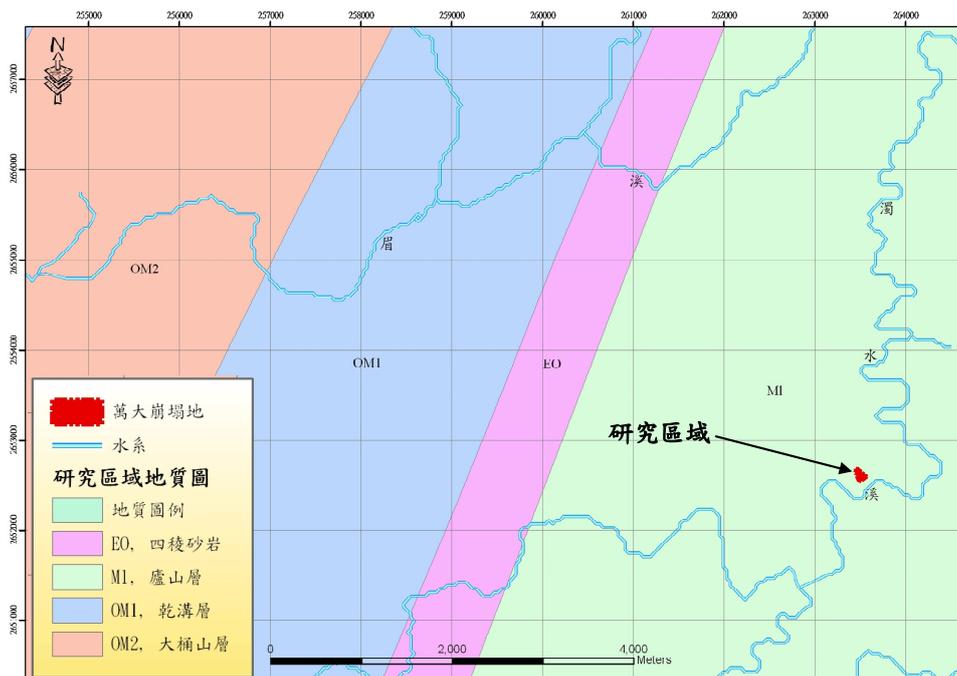
圖4 萬大地區區域地質圖 (改繪自中央地質調查所二十五萬分之一台灣地質圖)

萬大崩塌地鄰近區域出露地層主要為中央山脈西翼輕度變質之第三紀亞變質岩 (中新世之廬山層)，岩性含硬頁岩、板岩及千枚岩與深灰色硬砂岩互層等，如圖 4 所示。由於區域山坡陡峭，坡面淺層地區解壓作用顯著。此外，因劈理發達之故，邊坡淺層之板岩易受風化擾動，而形成鬆動帶，帶內板岩劈理面位態呈現不規則變化，且有扭曲現象，惟大體仍呈高角度順向坡之位態。此區鄰近之主要地質構造為縱貫台灣全島，區隔雪山山脈帶與脊樑山脈帶之梨山構造線及姊原斷層。

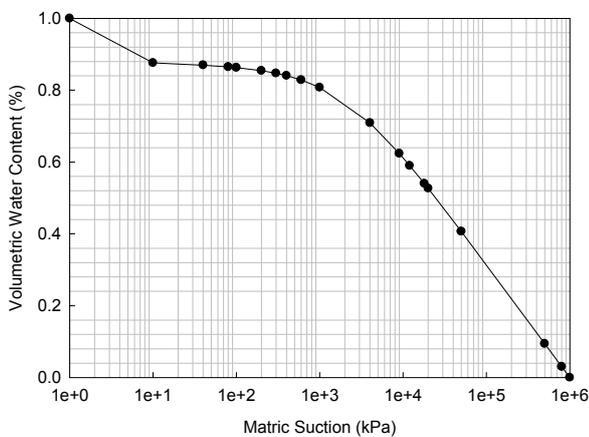
圖5 萬大崩塌地表土堆積層土壤水分特性曲線

本研究於萬大崩塌地計有 3 孔地質鑽孔，編號分別為 CH-07、CH-09 及 CH-11，綜合地質鑽探資料可知其地質可簡化為三層。第一層為山坡表土堆積層，主要是由極風化之板岩碎屑或風化板岩塊夾雜黃褐色沉泥質壤土所構成。厚度自數公尺至十幾公尺不等，碎屑岩塊大小不一，小者數公分，大者數十公分，此層岩屑膠結鬆散，易受地表逕流沖刷掏蝕。由試驗結果可知本層之單位重介於 17.66~22.96 kN/m³，比重介於 2.65~2.68，透水係數介於 1.80×10⁻⁵ m/sec 至 1.32×10⁻⁴ m/sec，凝聚力為 0 kPa，摩擦角介於 30.0~35.2 度。體積含水量函數曲線如圖 5 所示，而水力傳導函數曲線係透過地層材料之飽和滲透係數 K_{sat} 及 Fredlund & Xing (1994) 進行估算，如圖 6 所示。

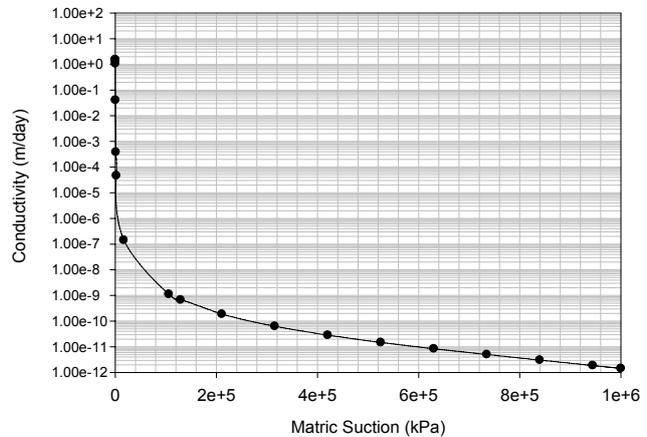
圖6 萬大崩塌地表土堆積層水力傳導函數

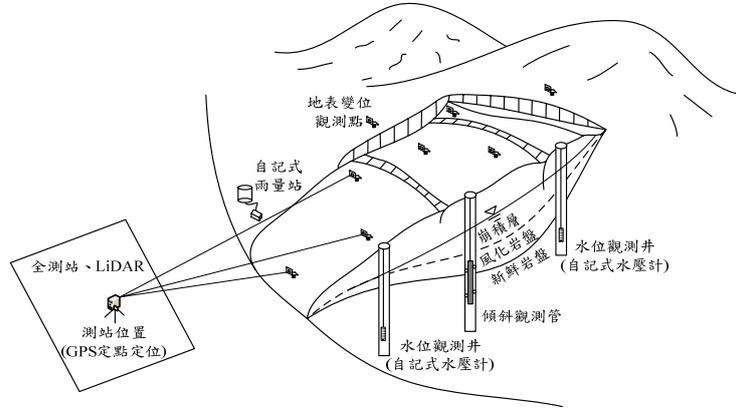
圖7 萬大崩塌地現地監測工作項目示意圖

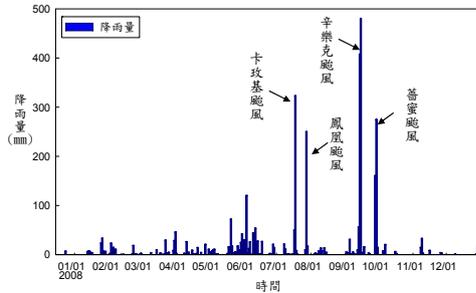
(a) 日雨量紀錄

圖8 萬大崩塌地現地量測紀錄

由 2008 年調查研究期間，崩塌地內設置之雨量計所紀錄的日降雨量(圖 8(a))可看出，7~9 月颱風季節之降雨量均比其他月份要高，其中四場颱風事件(卡玫基、鳳凰、辛樂克及薔蜜)即佔全年總降雨量之

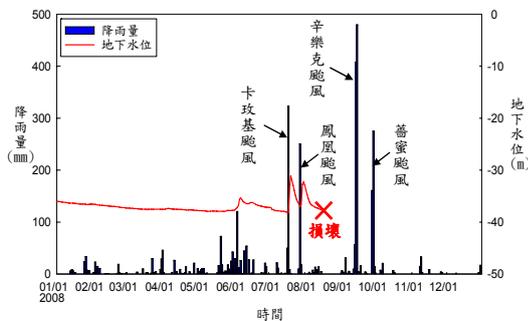
(c) CH-11 鑽孔地下水位與降雨量之關係

59.1%，茲將研究期間歷經之颱風紀錄及其降雨量整理如表 3 所示。另外，由地下水監測資料可發現研究區域內 CH-07 鑽孔地下水位受降雨影響並不顯著；而 CH-11 鑽孔地下水位則於卡玫基及鳳凰颱風期間，水位急遽抬升 5~7 m，如圖 8(b)、(c)所示。由此可知，此崩塌地之地下水文呈現複雜且多變之型態。

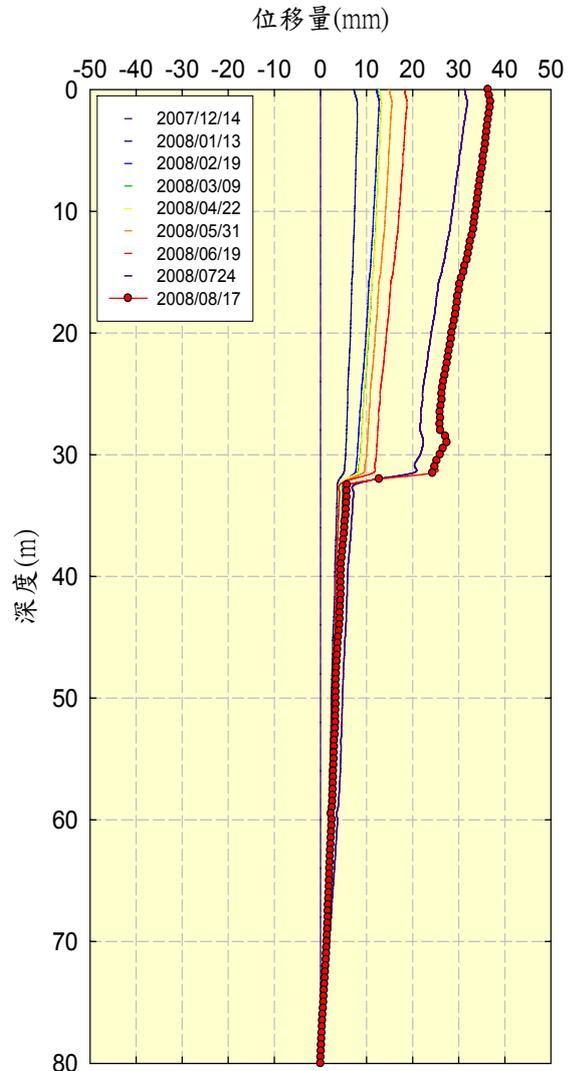
(d) CH-09 傾斜觀測管地中水平變形紀錄

根據崩塌地內傾斜觀測管之累積變位曲線可知，深度 31.5 m 處有一潛在滑動面，此滑動面位於風化破碎之板岩層內，如圖 8(d)所示。由圖 9 可知研究區域邊坡有持續之滑動現象，其累積滑動量約為 11.4 mm，平均滑動速率皆在 2 mm/月以下(2008/01/01~2008/06/19)。根據表 4(日本地滑對策技術協會，1978)研判，萬大崩塌地於常時即處於「準

為了解本研究率定所得水文地地質概念模型之可靠度,遂進行後續辛樂克颱風事件之分析。首先將辛樂克颱風事件之日雨量監測值輸入模型中,藉此分析所得之地下水位及邊坡破壞滑動面如圖 13 及圖 14 所示。分析成果顯示此颱風事件將引致地下水位抬升約 7.3 m,可能滑動面之深度約位於 CH-09 鑽孔深度的 31.5 m 處,其安全係數將達臨界值 1.023(邊坡處於不穩定臨界狀態)。比對現場實際監測資料可知,CH-09 鑽孔深度 31.5 m 處確實已產生顯著之滑動現象(傾斜觀測管變形過大導致無法量測,如圖 8(d)所示),由此可知本模式分析準確性甚佳,惟崩塌地顯著之變形導致現地理設之水壓計無法取出,因而無法了解颱風事件造成現地地下水位之變化以供分析比對之用。

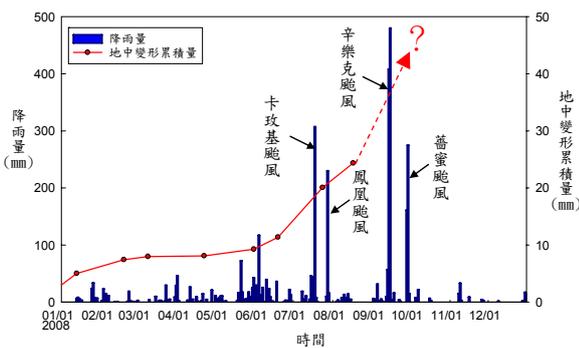
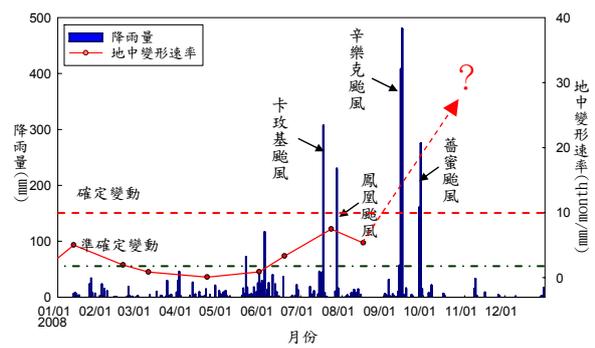
(a) 地中水平變形累積量(深度 31.5 m)

(b) 地中水平變形速率(深度 31.5 m)

圖9 萬大崩塌地CH-09傾斜觀測管量測紀錄

而於 2008 年 7 月 16~18 日卡孜基辛樂克颱風過後，CH-09 傾斜觀測管產生一較大之變形，其累積滑動量達到 20.1 mm，平均滑動速率約為 7.5 mm/月，由表 4 可知萬大崩塌地於此時已處於「確定變動狀

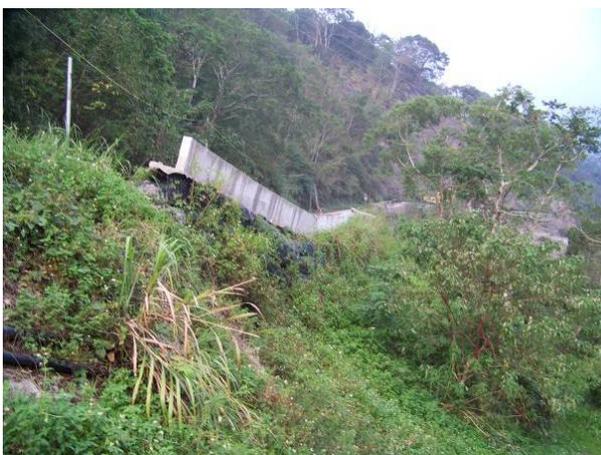
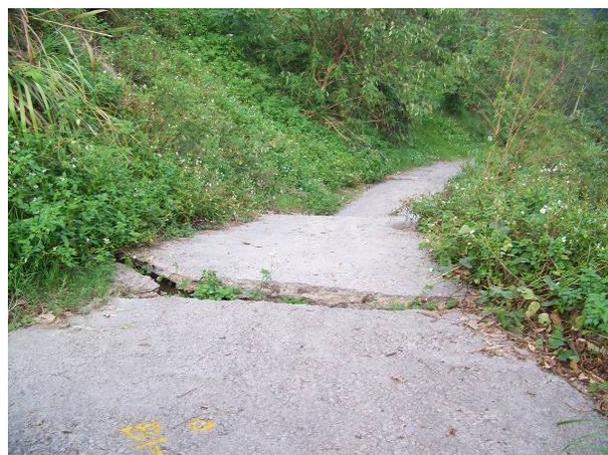
(a) 坡面通達道路明顯下陷、護欄傾斜

(b) 坡面產業道路下陷及開裂

圖10 萬大崩塌地現勘照片 (卡玫基颱風過後)

態」，屬於活潑運動中之崩塌地。隨之而來的辛樂克颱風，在其所挾帶的豪雨過後，傾斜觀測管及 2 孔全孔水位觀測井皆因變位過大而無法量測，崩塌地上方道路及其內之噴凝土護坡也產生明顯之下陷及破壞，如圖 10 所示，顯示降雨對此崩塌地之穩定性有極不利之影響。

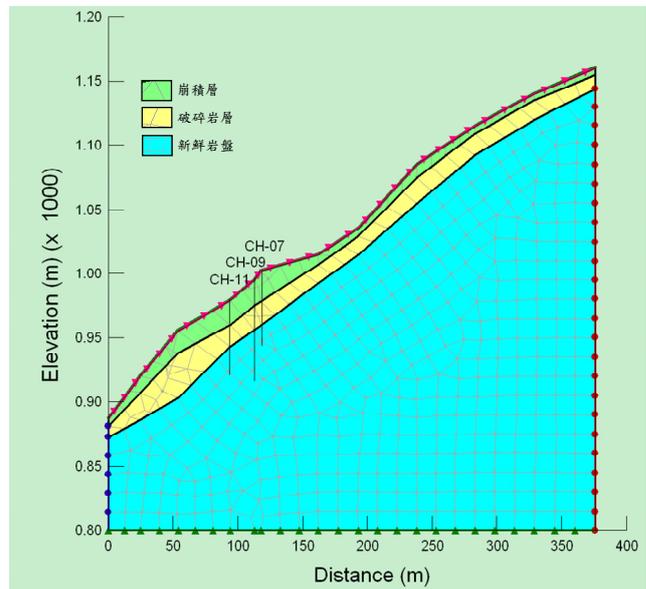
圖 11 萬大崩塌地水文地質概念模型

本研究透過上述各項現地調查、室內試驗所得之結果，並參考「霧社水庫排洪隧道山坡穩定處理規劃報告」(中興工程顧問社, 1984) 試驗所得之地質參數，結合現地勘察結果及監測資料所顯示之邊坡行為，建立萬大崩塌地的水文地質概念模型，如圖 11 所示。為簡化滲流分析條件，本研究之邊界條件設定如下：

本分析之最左邊界為濁水溪之河道，故將其設為定水頭邊界，總水頭值與河道內水位面之高程相同；底部邊界則考量下方新鮮板岩之水力傳導性甚小，故將其視為無滲流行為，設為一滲流量為零之不透水邊界；而左邊之邊界則假設地下水位於破碎岩盤與新鮮岩盤之交界面上，將其設為定水頭邊界，總水頭值與交界面之高程相同。

外，本研究設定崩塌地表土堆積層之坡面為降雨入滲邊界，採用實際之降雨資料(流量)作為其邊界條件；為考慮地下水之側向補助，將右邊界之表土堆積層及風化破碎岩盤設定為一穩定流量邊界，流量值則採河川基流分析之資料。

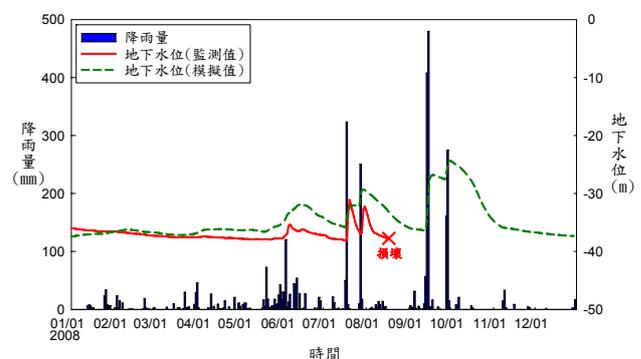
圖 12 萬大崩塌地 CH-11 鑽孔地下水水位模擬成果

本研究利用前述所建立之水文地質概念模型，透過 SEEP/W 進行降雨入滲分析，比對數值分析所得到之壓力水頭值與研究期間(2008 年 1~7 月)之日雨量及地下水水位監測值是否吻合。率定方式係藉由反覆調整概念模型內各地層水力傳導係數值，使模擬之結果與實際監測之地下水水位相符，以率定前述所建立之模型。本研究率定所使用之各地層參數及結果如表 5 所示，由圖 12 可知本研究於 2008 年 1~7 月之模擬結果與實際量測值之趨勢相符且差異甚小，可說明本研究所提出之水文地質概念模型及參數具有相當之合理性。

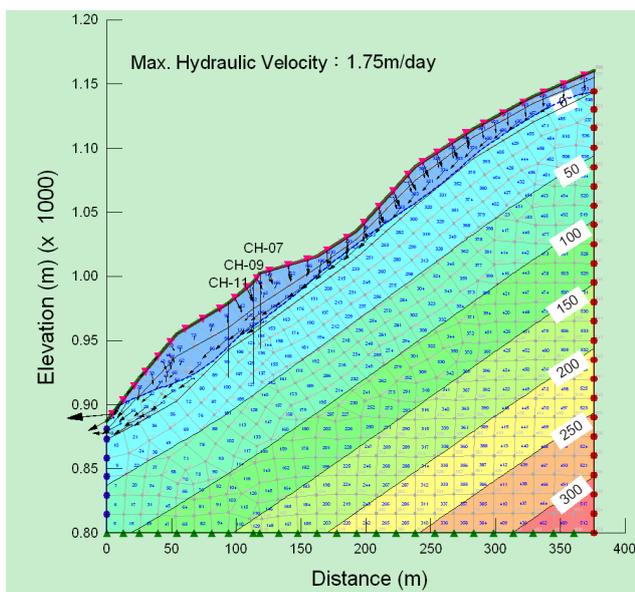
圖13 萬大崩塌地降雨入滲分析成果
(辛樂克颱風事件)

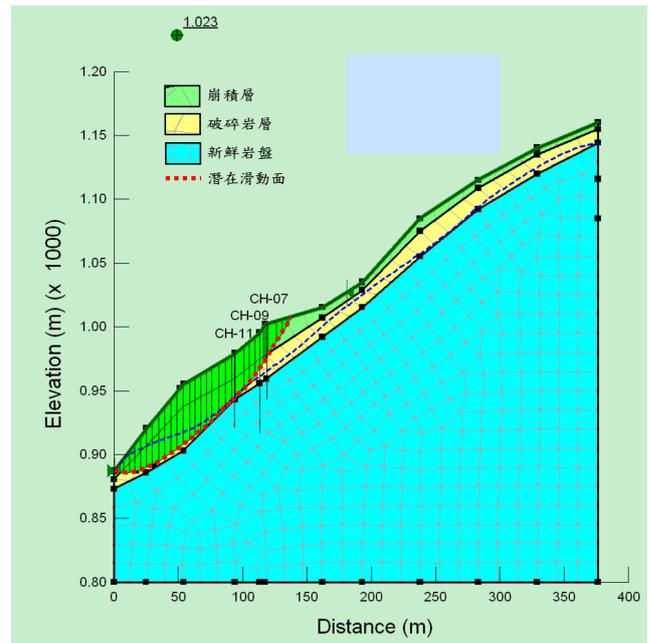
圖14 萬大崩塌地邊坡穩定分析成果
(辛樂克颱風事件)
