# 莫拉克降雨引致高屏地區邊坡淺層崩塌災害勘 查與穩定性數值分析案例

華梵大學環境與防災設計學系

財團法人中興工程顧問社

## Field Exploration and Numerical Analysis for the Case of Rainfall Induced Landslide in Cau-Pin Area by Typhoon Morakot

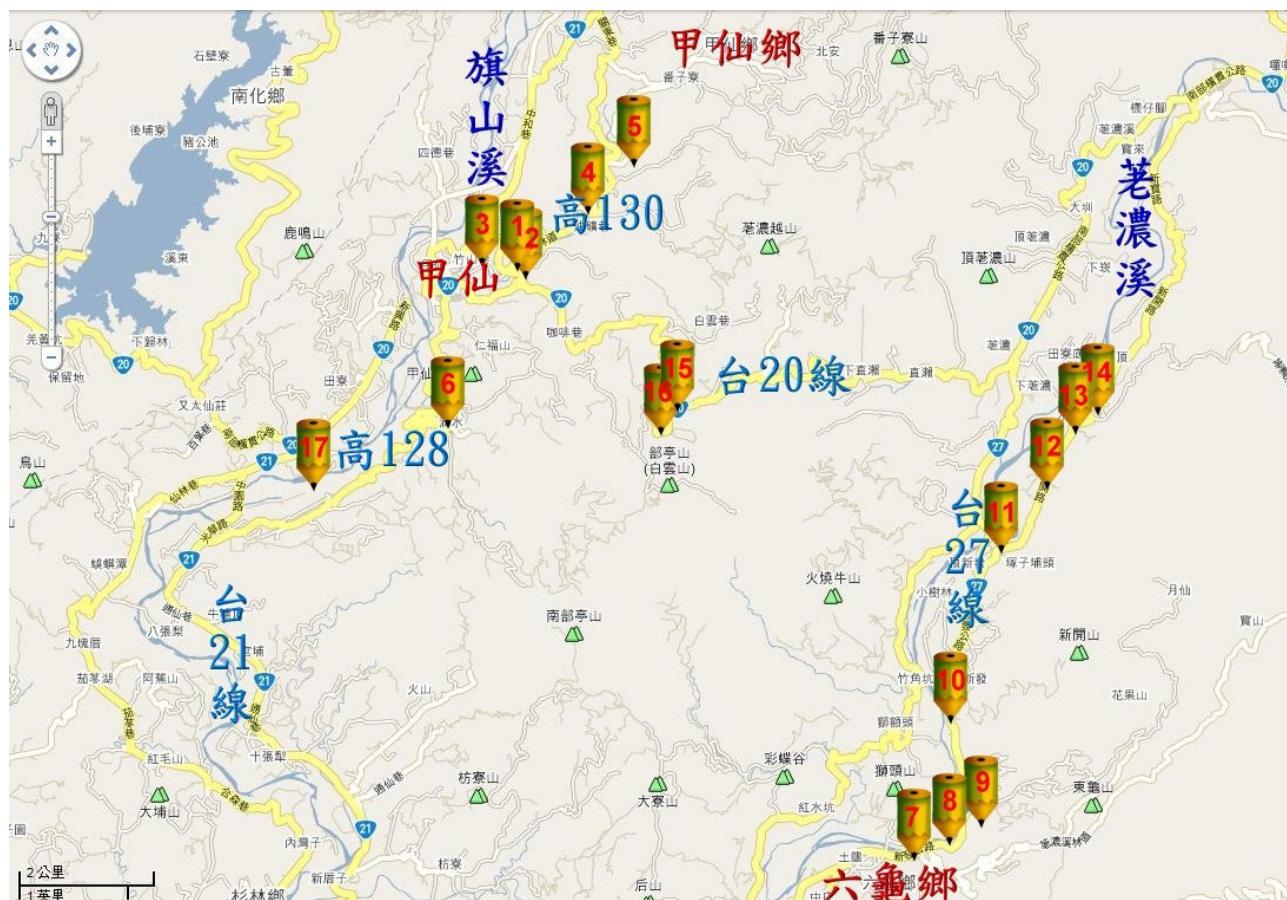
圖 1 崩塌地勘查地點分布圖

斷；(2) 六龜鄉新發村 13~15 多戶民宅遭土石掩埋，並有 6 罹難；(3) 新開部落的彩虹山宗教園區，遭土石掩埋，但無人傷亡；(4) 台 27 六津橋及橋旁兩戶民宅均遭掩埋，但無人傷亡；(5) 台 27 草蘭村有 10 民宅遭掩埋，但無人傷亡；(6) 桃源鄉寶來溫泉 10 掩埋，荖濃溪沿線多處崩塌並形成堰塞湖，建山村、勤和村多處橋梁沖毀；(7) 桃源鄉桃源村鄉公所遭掩埋。其餘高屏地區崩塌地災害勘查概況見表 1，勘查點位分部則見圖 1，部分勘查點之照片詳如照片 1（編號 1~16）所列（照片 1 所列勘查點編號可對照表 1）。

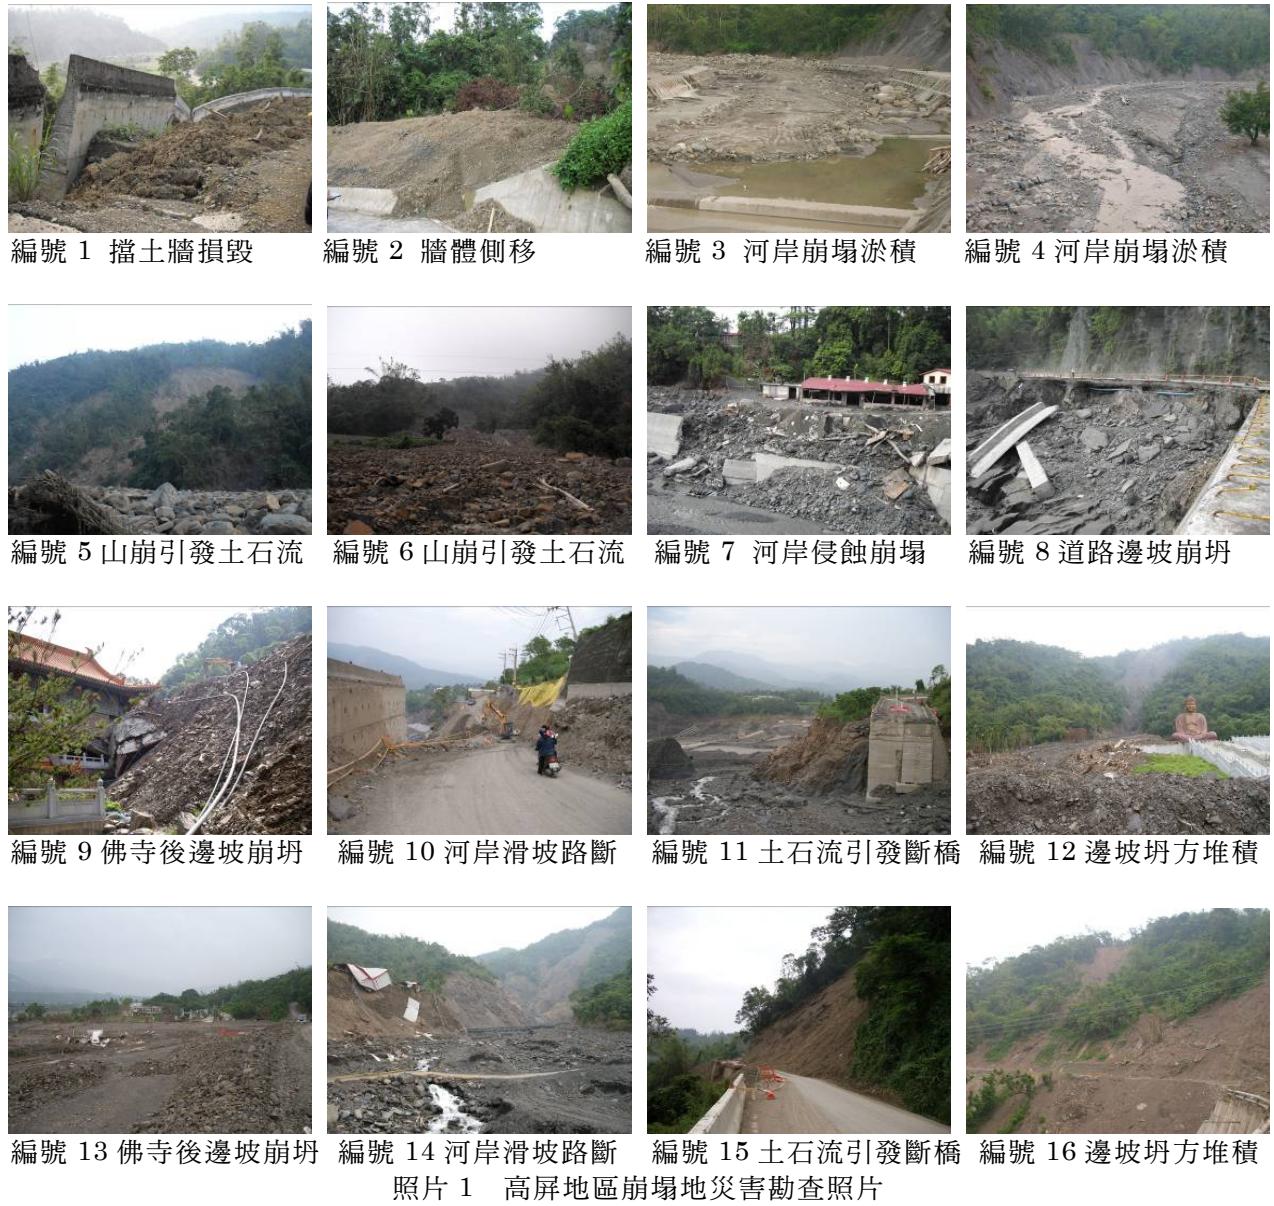
照片 1 高屏地區崩塌地災害勘查照片

各調查點災害類型詳如表 1 所示，主要包括：道路與河岸邊坡崩坍，另有編號 5 到 14 多處大型土石崩落與土石流災害。初步災害成因都與暴雨入滲、滲流、水位變動、軟化土層造成淺層土石崩落，並帶下大量岩體碎屑，致使下方民房、道路遭掩埋有關。

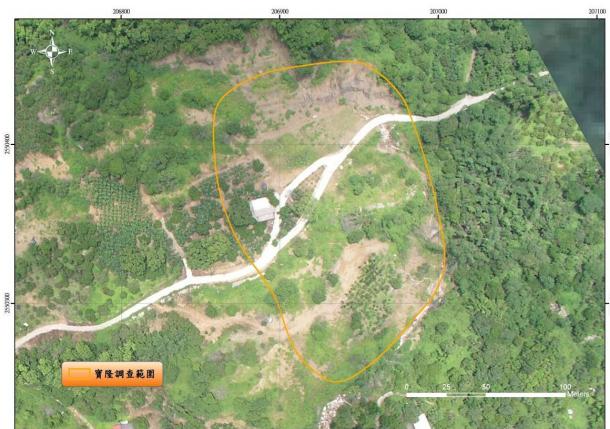
圖2 寶隆調查範圍航照圖（航照日期：2006）

本次風災災區內，寶隆崩塌地為不飽和土坡相關案例中具較完整監測與分析之案例，寶隆村位於高雄縣甲仙鎮西南方約3km(詳如圖1中編號17)，二度分帶座標為(205985, 2550480)。其詳細航照圖參見圖2，崩塌地位於高雄縣甲仙鄉匏子寮南緣之邊坡，主要通達道路為縣道高128線。選定之調查範圍內主要為果園，並有兩間農舍。該區域於民國94年6月12日受到強烈西南氣流滯留梅雨鋒面侵襲，在6月14日至15日期間陸續發生多次崩塌，崩塌後整片山坡衝洩而下，路面不規則隆起，甚至斷裂毀損無法通行。

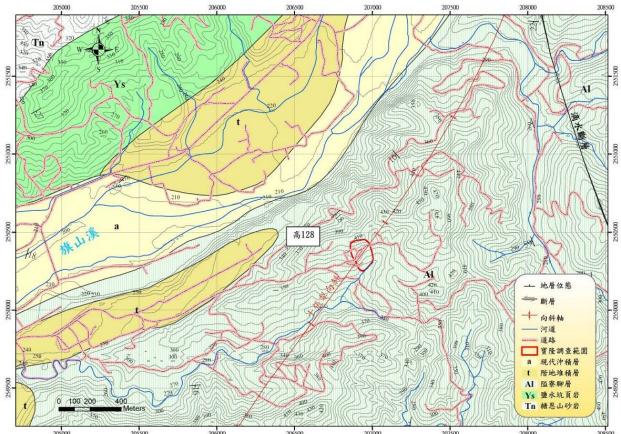
圖3 寶隆調查範圍區域地質圖（改繪自中央地質調查所1/50,000甲仙地質圖幅）

寶隆調查範圍地形以山間丘陵地為主，主要地勢西北高東南低，坡面傾向東南方，坡度約 $20^\circ$ ，高程介於300~450 m之間。本區水系屬旗山溪，為高屏溪流域中最大的支流，寶隆調查範圍位於旗山溪支流之源頭。根據中央地質調查所1/50,000甲仙圖幅(宋國城等人, 2000)(圖3)，寶隆調查範圍出露之岩層為隘寮腳層，臨近出露地層之層位為N40°E 21°N，岩質主要由薄層的頁岩和粉砂岩所組成的帶狀互層，以頁岩中偶夾不規則葉狀粉砂岩體之紋層構造為其特徵。砂岩含碳質物碎片，偶有波痕、水流波痕交錯層理、水道等沉積構造。隘寮腳層底部以厚層帶狀砂岩為其與鹽水坑頁岩之分界。據地質圖所示，寶隆調查範圍有十張犁向斜軸面通過，其向斜軸之走向約呈北 $30^\circ$ 東，為一向南傾沒且東翼陡西翼緩之不對稱向斜。在寶隆調查範圍一帶，向斜東翼地層之傾角約為 $50^\circ$ 左右，西翼地層之傾角則在 $15^\circ\sim35^\circ$ 間，十張犁向斜向北延伸為滴水斷層所

錯移，可能與滴水斷層另一側之小林向斜屬同一向斜構造。滴水斷層之走向呈西北北，斷層面向西南傾斜約 $60^\circ$ ，為一具有明顯左移特性之走向斜移斷層。

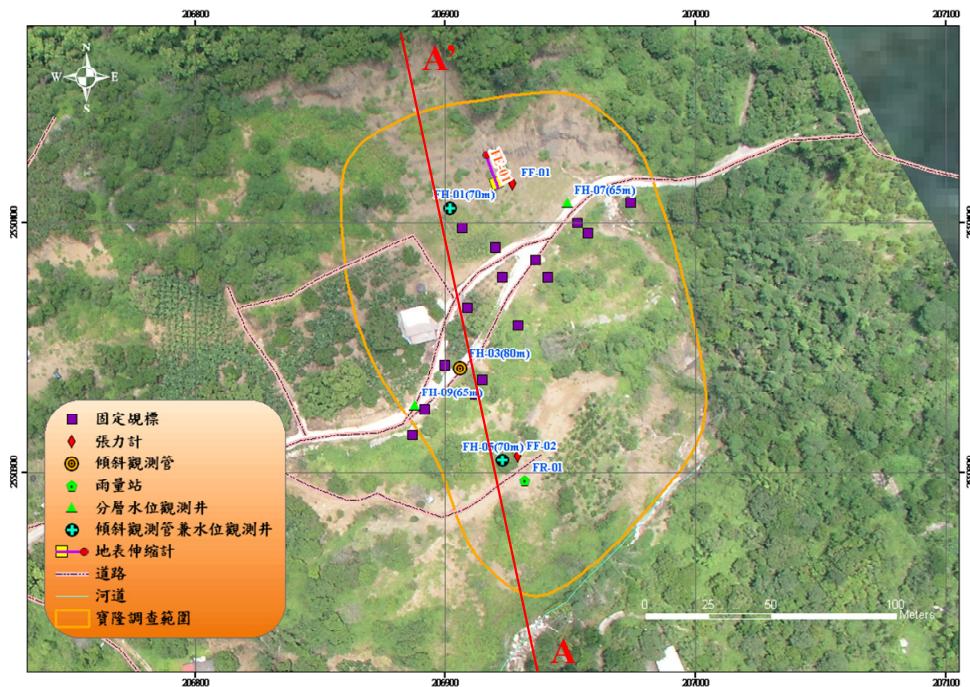
圖 4 寶隆調查範圍監測儀器布置圖（航照日期：2006）

寶隆調查範圍內共設置1組雨量站(FR-01)、1組地表伸縮計(FE-01)、2口全孔水位觀測井(TFB-01~TFB-15)、2口分層水位觀測井(FH-07、FH-09)、15處地表固定覈標點(F01~F15)、3口傾斜觀測管(FH-01、FH-03及FH-05)、及2處土壤張力計(FF-01、FF-02，共計6支張力計)。本研究於寶隆調查範圍內同步進行降雨量、地下水位、地中水平變形、地表變形及淺層不飽和土壤張力等監測工作，儀器布置圖如圖4所示。

地表固定覈標布置位置如圖 4 所示，莫拉克颱風事件前後各完成一次量測工作，點位變化成果彙整如圖 6 所示。由圖 6 可知寶隆調查範圍歷經莫拉克颱風侵襲後，各地表固定覈標均無產生明顯變位，其變位量在 0.22~1.34cm 不等，顯示寶隆調查範圍僅局部區域略有潛移跡象，尚未見大規模深層滑動跡象。

地表伸縮計布置規劃如圖 4 所示，監測期間歷經莫拉克颱風事件，由監測成果可知設置於坡頂之地表伸縮計於歷經此颱風事件後產生約 2.2cm 之變形。

淺層不飽和土壤基質吸力監測布置規劃如圖 4 所示，由監測成果可知：(1) 監測期間之基質吸力有隨降雨事件而下降之現象；(2) 基質吸力隨降雨事件結束後有緩慢增加的趨勢；(3) 基質吸力受降雨入滲使含水量提高之影響而明顯下降，且係由最深層 (3.0m 處) 先有反應，淺層 (2.0m 及 1.0m 處) 深度之基質吸力隨之反應，此與一般常見降雨入滲反應相反，推測應為寶隆調查範圍表土透水性較小，雨水入滲速率較慢，而地下水位接近地表且隨降雨事件之抬升顯著之故。

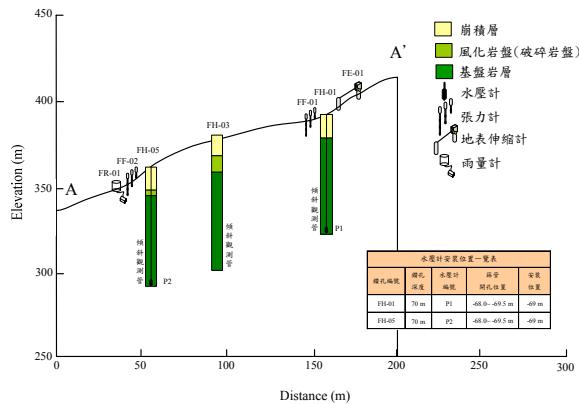
圖 5 寶隆調查範圍沿 AA' 分析剖面之監測儀器布置圖

寶隆調查範圍之監測儀器安裝相關資料如圖 5 所示。其中，分層觀測井（FH-07 及 FH-09）係依鑽探岩心與孔內水文地質探測成果綜合研判其分層深度，並配合全孔水位觀測井（FH-01 及 FH-05）位置搭配，以釐清各含水層型態（淺層自由含水層、暫棲水層及受壓含水層）內水位（水壓）之變化。

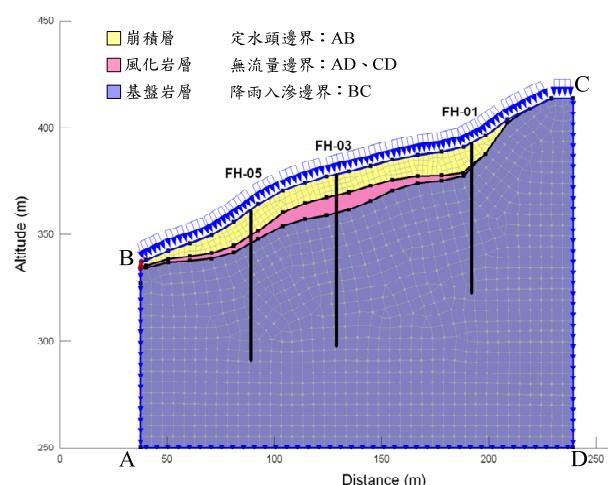
圖 7 寶隆調查範圍水文地質模型與邊界條件

寶隆調查範圍的數值地形係採  $5\text{m} \times 5\text{m}$  DEM 數值資料建置而成。此分析剖面始自頂部稜線經 FH-01、FH-03、FH-05 等鑽孔至底部溪溝為止。透過 Surfer 或 ArcGIS 程式可建立分析剖面的高程，再依照鑽孔岩心及現地調查成果決定各水文地質單元之地層深度及地下水位。本場址的水文地質單元可分為崩積層、風化岩層以及基盤岩層等層。

水文地質概念模型的水力及位移邊界條件（詳如圖 7），降雨入滲及滲流分析時，將左側邊界設定為定水頭邊界 (constant head boundary)，其值等於坡趾處溪溝的水位高程；右側邊界因已達稜線，故設定為無流量邊界 (no flux boundary)；模型底部設定為無流量邊界；坡面則設定為降雨入滲邊界 (rainfall-infiltration boundary)。穩態滲流分析時係參考年平均雨量作設定，暫態滲流分析時則設定為監測所得之降雨量。變形性分析時，左、右兩側水平方向設為零位移邊界，模型底部之水平及垂直方向均設為零位移邊界。

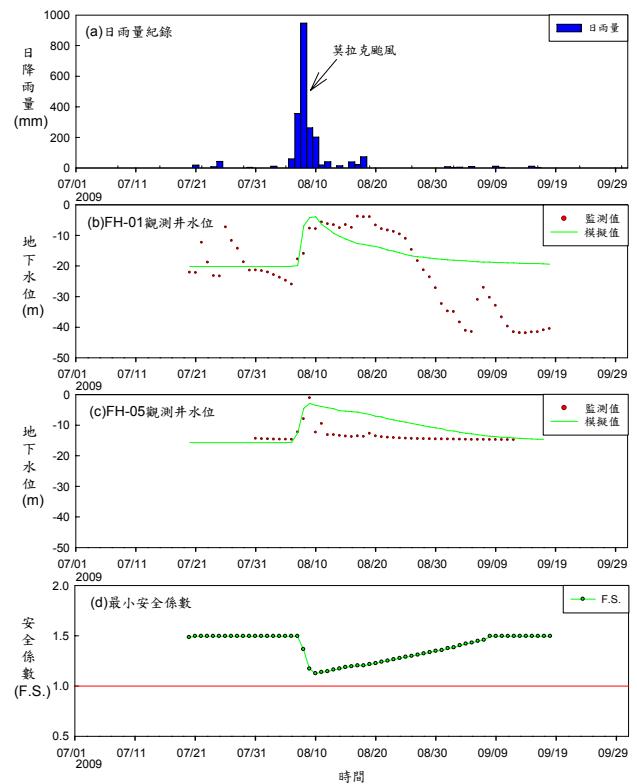
圖 8 寶隆調查範圍二維降雨入滲邊坡穩定分析成果

暫態滲流分析係以上述穩態滲流邊界及常時地下水位作為初始條件，並設定坡面為降雨入滲邊界，以模擬降雨條件下垂直入滲及地下水滲流引致水位變化之情形。降雨入滲邊界採民國 98 年 7 月 20 日至 9 月 18 日之降雨量，期間歷經莫拉克颱風事件，雨量組體圖如圖 8(a)所示。

圖 8(b)中紅色圓點為 FH-01 觀測井水位監測紀錄，監測資料顯示莫拉克颱風前地下水位約於地表下 21~23m（設定為常時水位），颱風後地下水位大幅下降至地表下 40~42m，颱風期間水位變化幅度可從地表下 4m 降至 42m，降幅達

38m。分析成果（綠色實線）顯示此模型可模擬出莫拉克颱風期間水位抬升變化趨勢，惟颱風後水位大幅下降至地表下 42m 的水位消散行為尚未能有良好模擬。圖 8(c)中紅色圓點為 FH-05 觀測井水位監測紀錄，監測資料顯示莫拉克颱風前、後地下水位均約於地表下 14~15m（設定為常時水位），颱風期間最高水位可達地表下 1.2m。分析成果（綠色實線）顯示此模型可模擬出莫拉克颱風期間水位抬升變化趨勢及颱風後水位洩降幅度，惟颱風後水位迅速消散的行為尚未能有良好模擬。綜合 FH-01 及 FH-05 觀測井水位分析成果可知，本研究建置之分析模型已可擬合颱風前之常時水位並掌握颱風期間水位抬升的型態，惟颱風後水位消散行為則待後續監測資料進行回饋修正。

莫拉克颱風期間安全係數變化可見圖 8(d)，結果顯示颱風期間因降雨引致地下水位抬升，進而導致安全係數下降；地下水位隨著降雨減緩而逐漸下降，同時安全係數則隨之提高。在莫拉克颱風期間，寶隆調查範圍安全係數於 8 月 8 日開

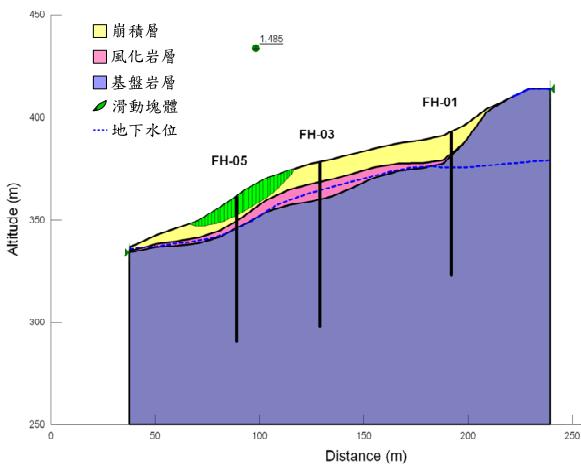
(a) 常時穩定性分析成果  
(F.S.=1.485)

各水文地質單元力學參數之參考值係透過室內試驗求得，若現場調查成果可掌握明確之滑動面時，可採人為設定（fully specified）方式指定滑動面，或可採用自動搜尋（auto locate）方式找出最小安全係數之滑動面。本研究於寶隆調查範圍係採自動搜尋方式，並於輸入力學參數後將 SEEP/W 分析之水位代入進行耦合分析，透過極限平衡法（採 Morgenstern-Price 法）進行安全係數估算。圖 9(a)為寶隆調查範圍於莫拉克

颱風前當時安全係數評估成果，顯示最小安全係數之滑動塊體位於下邊坡處且滑動弧面約切過崩積層與風化岩層交界面，其安全係數為 1.485，研判寶隆調查範圍當時尚處於穩定狀態。

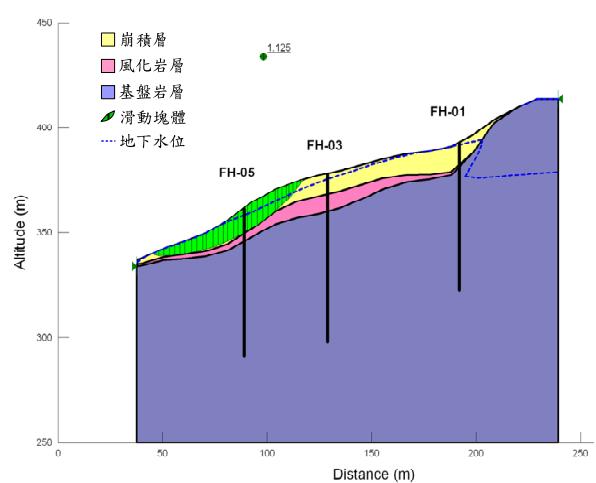
(b) 莫拉克颱風穩定性分析成果  
(F.S.=1.125)

始降低，8 月 10 日之安全係數降至 1.125 達最低，研判該日在局部區域可能發生零星或小規模的崩塌事件，其可能發生區域介於下邊坡至坡趾處，滑動深度最深可達崩積層與風化岩層交界面，如圖 9(b)所示。此結果與莫拉克颱風後現勘成果相符，現勘成果發現寶隆調查範圍於坡趾處具小規模崩塌。而由 4.3 節基地監測資料中，C 小節監測成果內容，(c) 地表及地中位移監測之說明亦可驗證此一結果。

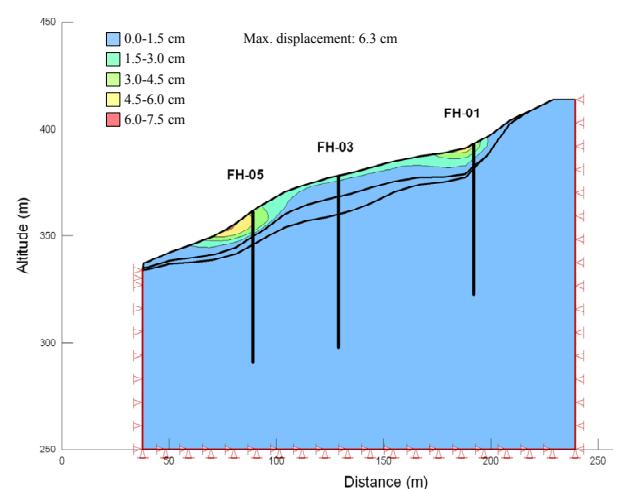
圖 10 寶隆調查範圍變形性評估結果

圖 10 為寶隆調查範圍於莫拉克颱風期間之變形性評估成果，顯示最具滑動潛勢位置為介於下邊坡 FH-05 孔位至近坡趾間之崩積層，其範圍與穩定性分析定義之滑動塊體（圖 9(b)）具一致性；崩崖下方 FH-01 孔位鄰近崩積層在降雨期間略有吸水回漲現象。整體而言，寶隆調查範圍於莫拉克颱風期間並無顯著之變形行為，其最大變形量約為 6.3cm。

本研究以傾斜觀測管監測之地中變形檢核變形性分析成果，顯示寶隆調查範圍於莫拉克颱風期間雖略有滑動，惟 FH-01、FH-03 及 FH-05 觀測管孔口位移量均不甚顯著（介於 3~8mm 間）。由變形性分析所模擬各傾斜觀測管之變形行為，成果顯示各傾斜觀測管之孔口位移量介於 8~32mm 間，其中以 FH-03 觀測管模擬之趨勢最為良好，FH-01 及 FH-05 觀測管於崩積層之

模擬變形量大於監測資料，屬於偏保守側之分析結果。
