結合孔內探測與自動化監測技術之 坡地監測系統研擬

鍾明劍¹、譚志豪¹、許世孟¹、顧承宇²、冀樹勇¹

1 財團法人中興顧問社

3 經濟部中央地質調查所

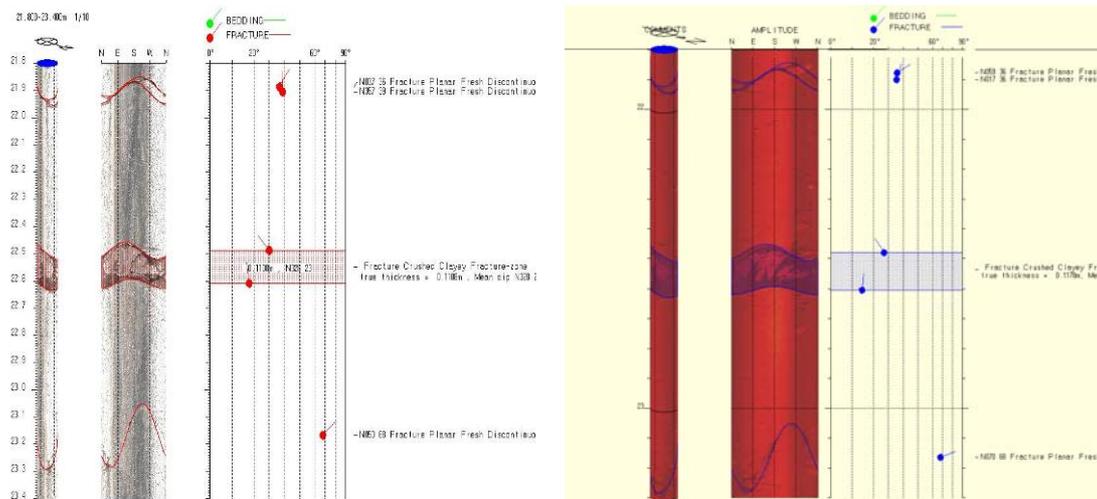
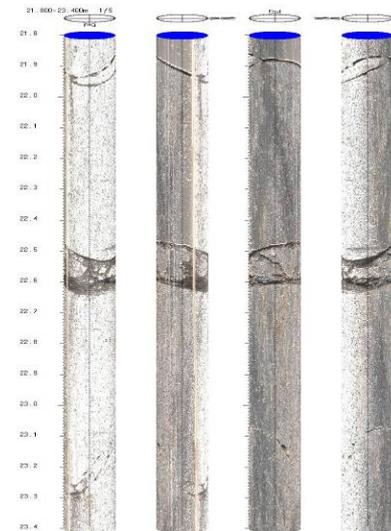
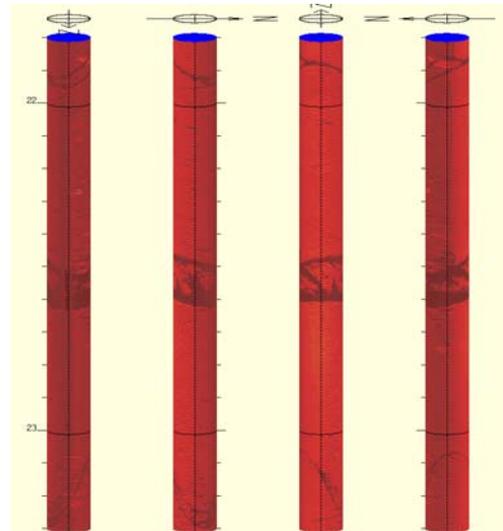
圖 1 孔內攝影影像及分析結果

傳統上坡地可能的滑動位置及型態係透過地表地質調查與岩心鑽探資料判斷，惟根據岩心調查弱面之可能位置仍存在以下限制：(A)當岩心破碎或無法提取時，即無法了解地下地質狀況，然而該區段往往可能是調查的重點區域；(B)不易或無法判斷岩心顯示之弱面為原生或為施鑽過程中之機械破壞導致之破裂；(C)對於空穴、弱面內寬、易流失之夾心等情形，不易透過岩心檢視得知；(D)無法檢核岩心箱內鑽孔岩心有無錯置。為改善上述限制，本研究擬採用音射式孔內攝影儀 (High resolution acoustic televiewer, HiRAT) 搭配光學式孔內攝影儀 (Optical televiewer, OPTV) 進行調查。由於音射式孔內攝影儀需藉由水作為傳遞聲波之介質，故僅能在鑽孔有地下水的條件下施測，若遇地下水過低之情況，應以光學式孔內攝影的施測來補足音射式孔內攝影之限制。反之，倘若鑽孔內地下水過度混濁導致光學式孔內攝影裂隙影像辨識不易，則需以音射式孔內攝影影像作為裂隙判釋之依據。圖 1 為光學式與音射式孔內攝影影像所做之弱面位態分析結果及模擬岩心影像。此調查主要在獲取鑽孔岩層狀況、節理及裂隙分布情形，評估岩層破碎程度與潛在滑動面位置。調查結果除可補充研究區域地質資料外，同時也提供後續裂隙岩體水力特性相關調查規劃之依據。

(a) 光學式弱面位態分析結果

(b) 音射式弱面位態分析結果

(c) 光學式模擬岩心影像

(d) 音射式模擬岩心影像

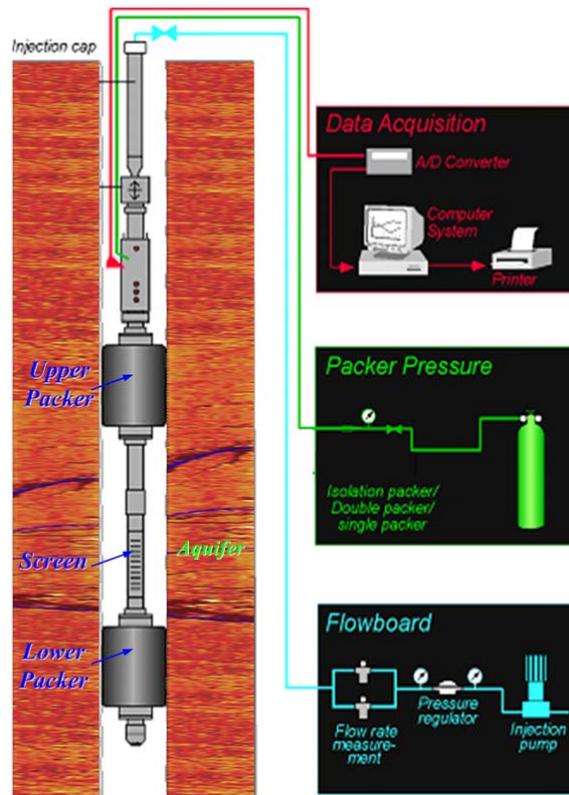
圖 2 單井雙封塞水力試驗設備示意圖

過去類似之調查方法以 Lugeon 試驗為主，該試驗係配合鑽孔進尺調查不同深度岩體之透水性，惟無法提供某特定深度岩體構造區段之透水性，在考慮岩土弱面夾層或特定破碎含水層等裂隙岩體內複雜多樣的地下水流動分析有相當限制。為克服 Lugeon 試驗的限制，本研究配合孔內岩體裂隙位態調查成果，評估並挑選出較具代表性的岩體區段施作水力雙封塞試驗（本研究使用的雙封塞系統詳見圖 2），以進行相關水文地質調查工作。裂隙岩體水力試驗主要目的係求得裂隙岩體的透水係數（Hydraulic conductivity, K ）以及貯水係數（Storativity, S ），試驗所得之水文地質參數資料，將作為架構水文地質概念模型之主要依據，由水文地質分層及含水層型態可進一步提供監測系統考量地下水井分層之依據。

一般單井雙封塞水力試驗有四種試驗方法：(A)定流量（Constant-flow tests），適用於高滲透性含水層；(B)定水頭（constant-head tests），最適低滲透性含水層，其他類型含水層亦可；(C)微水試驗（slug tests），適用於中及低滲透性含水層；(D)壓力脈衝試驗（pressure pulse tests），適用於非常低滲透性的含水層（NRC, 1996）。綜觀四種單井水力試驗方法，本研究整理各種方法的優缺點比較，如表 2 所示。一般來說試驗方法之選擇可依據：(A)試驗區段的水力傳導能力（地質條件）；(B)水文地質參數代表的岩石體積；(C)可支配時間（計畫費用考量）；(D)儀器設備等因素進行綜合考量。

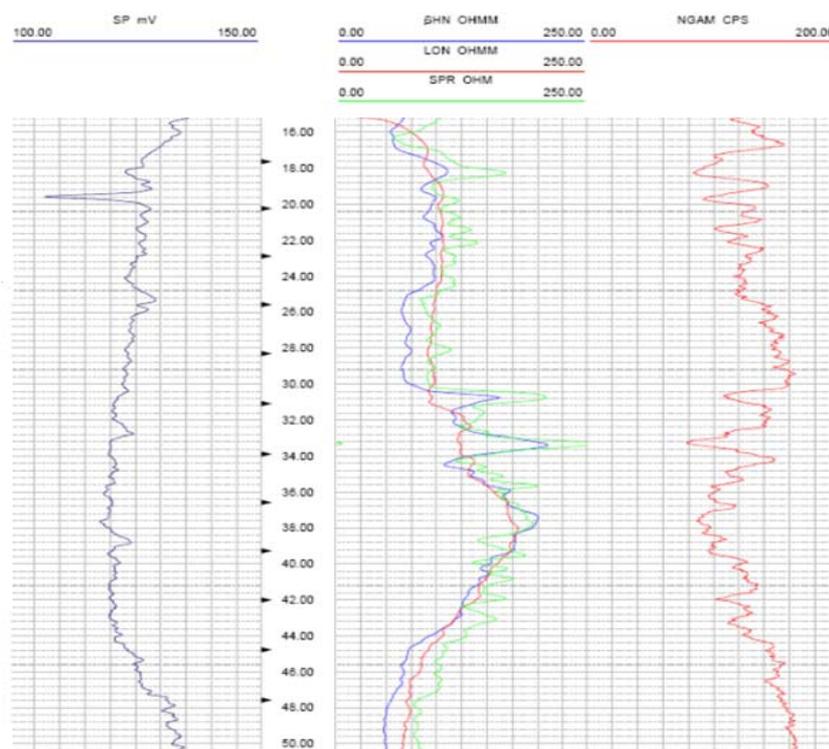
圖 3 孔內電井測探測柱狀圖

孔內電井測調查係以地球物理探勘的方式，將各式探測儀置於鑽孔或試驗井中，並在吊放或拉升的過程中測錄電阻、自然電位差、聲波速度、放射線強度等來判定地層之特性，其應用早期係以資源探勘為主，近年來，井測也陸續開始投入至地下水、工程地質及岩石力學等相關調查中。為獲得更為完整之水文地質資訊，本研究採用電測儀（Electrical log）進行孔內電井測調查，探測訊號包含正常態電阻率（64" and 16" normal resistivity）、單點電阻（Single point resistance）、自然伽瑪（ γ ）射線（Natural gamma radiation）、自然電位（Spontaneous potential）等，探測結果隨深度的柱狀圖如圖 3 所示。探測成果圖可用以分析地層之細部構造、判斷地層滲透或蓄水層位置、推估地層孔隙及其強度、界定地層岩性及裂縫位置等，可輔佐岩體裂隙位態調查與裂隙岩體水力試驗成果，進行交互比對判釋。

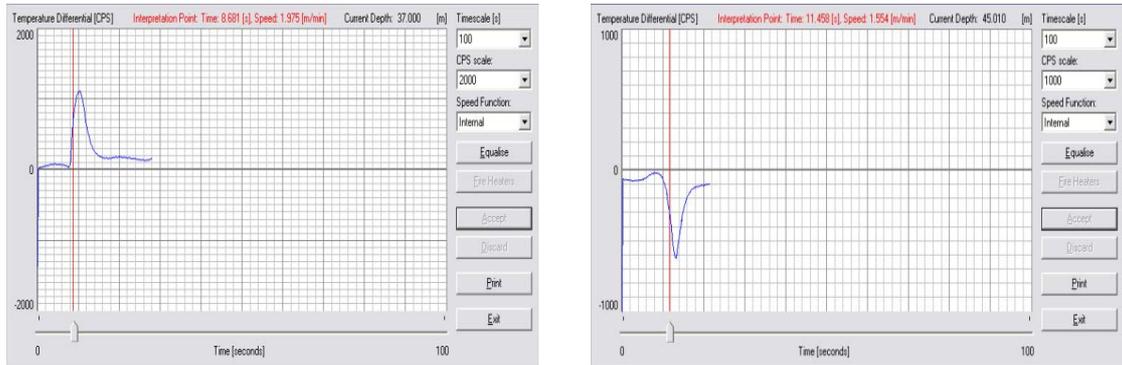
圖 4 孔內熱脈衝式流速儀調查結果

本研究所採用之流速探測儀包括熱脈衝式流速儀（Heatpulse flowmeter）及葉片式流速儀（Impeller flowmeter），兩者的區別主要在於量測流速規模的不同，熱脈衝式流速儀適用於低流速的探測，主要是以定點的方式量測鑽孔內地下水的流速及垂直流向，如圖 4 所示；葉片式流速儀則適用於高流速的探測，主要是以連續測錄的方式，量測探測儀在鑽孔吊放或拉升過程中葉片的轉速，並用以推估地下水流速分布情形，如圖 5 所示。

(a)熱脈衝曲線（水流向上）

(b)熱脈衝曲線（水流向下）

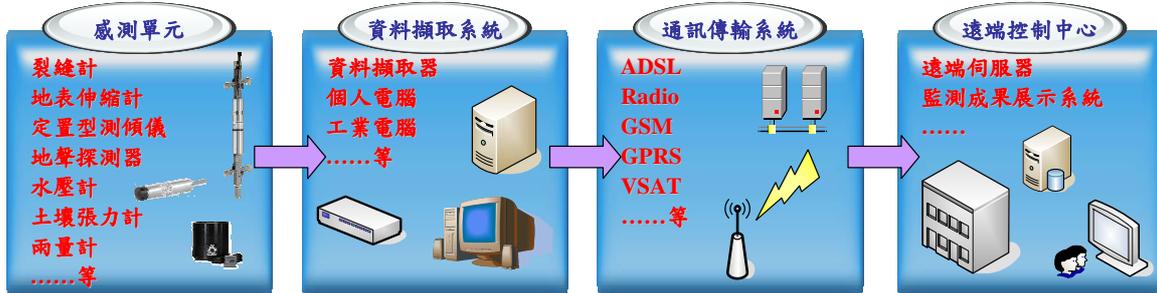
圖 6 全自動監測系統示意圖

一般而言，全自動監測系統之基本架構主要包含感測單元（Sensor or Transducer）、資料擷取系統（Automatic data acquisition system）、通訊傳輸系統（ADSL、Radio、GSM、GPRS、VSAT 等）、及遠端控制中心等部分，圖 6 為全自動監測系統架構之示意圖。目前可應用於坡地之自動化監測項目，包含地表及地中變形、地聲、水文、雨量等項目，坡面上之結構物則可監測其受力與變位行為。由此可知，事實上全自動監測系統係多種專業產業與技術的整合，且應視各案例之現場環境、監測目的、經費配置與成果要求等因素進行綜合考量，方能妥善規劃合適且穩定的監測系統，以獲取所需之即時監測資訊。

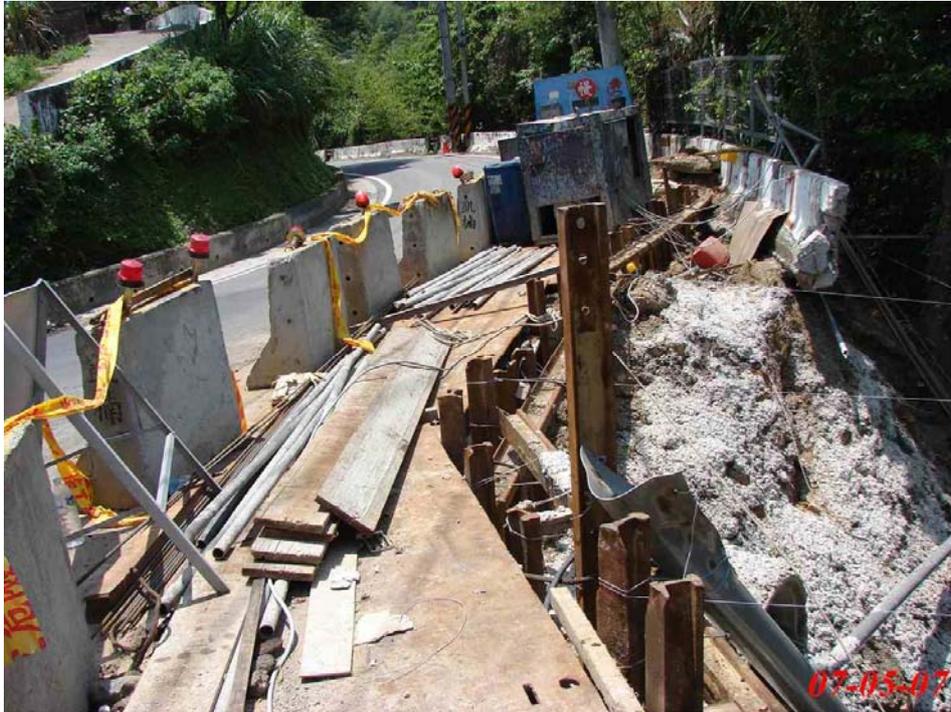
義興崩塌地位於桃園縣復興鄉，為義興電廠之上方邊坡，自民國 75 年 3 月豪雨，造成邊坡滑移，導致輸水隧道末端施工縫及前池伸縮縫開裂，壓力鋼管受縱向擠壓而與支墩有明顯相對位移及兩側山坡龜裂數處並有湧水痕跡後，陸續雖進行邊坡穩定及排水改善工程，近年來每逢颱風及梅雨季豪雨影響，常造成義興、榮華、巴陵地區省道台 7 線附近邊坡嚴重坍方（詳見圖 7）。

圖 7 台 7 省道道路邊坡因豪雨崩塌滑動情形

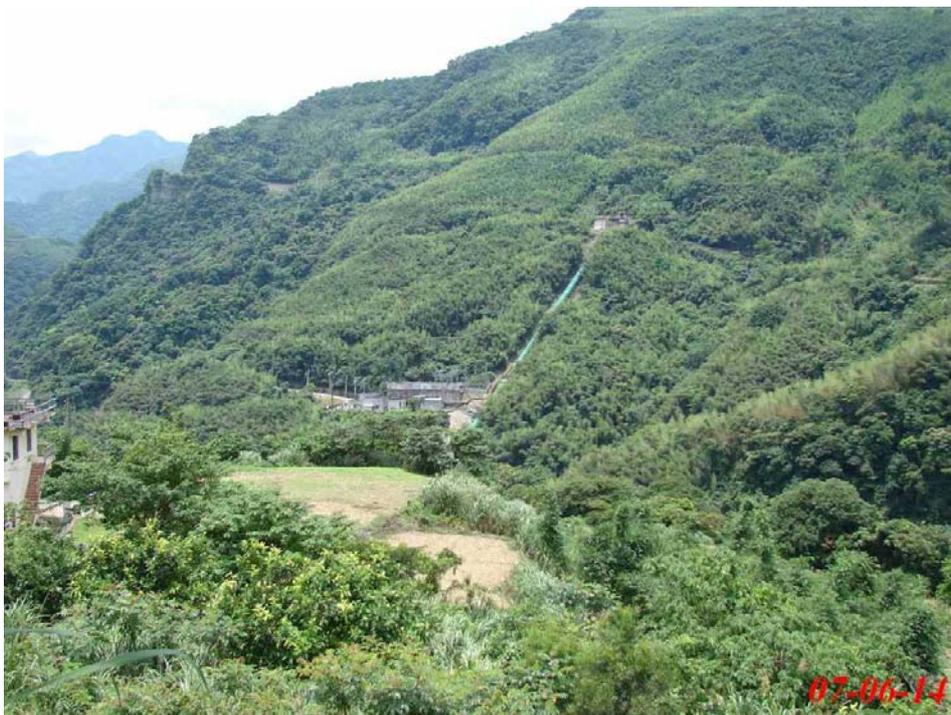
根據經濟部水利署北區水資源局（2006）「石門水庫暨榮華壩監測資料收集及分析綜合報告」及本研究現地調查成果研判，義興崩塌地仍具有持續潛移之情況（詳見圖 8）。由於義興崩塌地下方為義興電廠，若此地滑區域產生大規模地層滑動，勢必將對電廠營運及當地居民安全造成極大的威脅，故本研究選定義興崩塌地進行全自動監測系統建置並進行持續性監測工作。

圖 8 義興地區與義興電廠因地層破碎邊坡仍持續變形

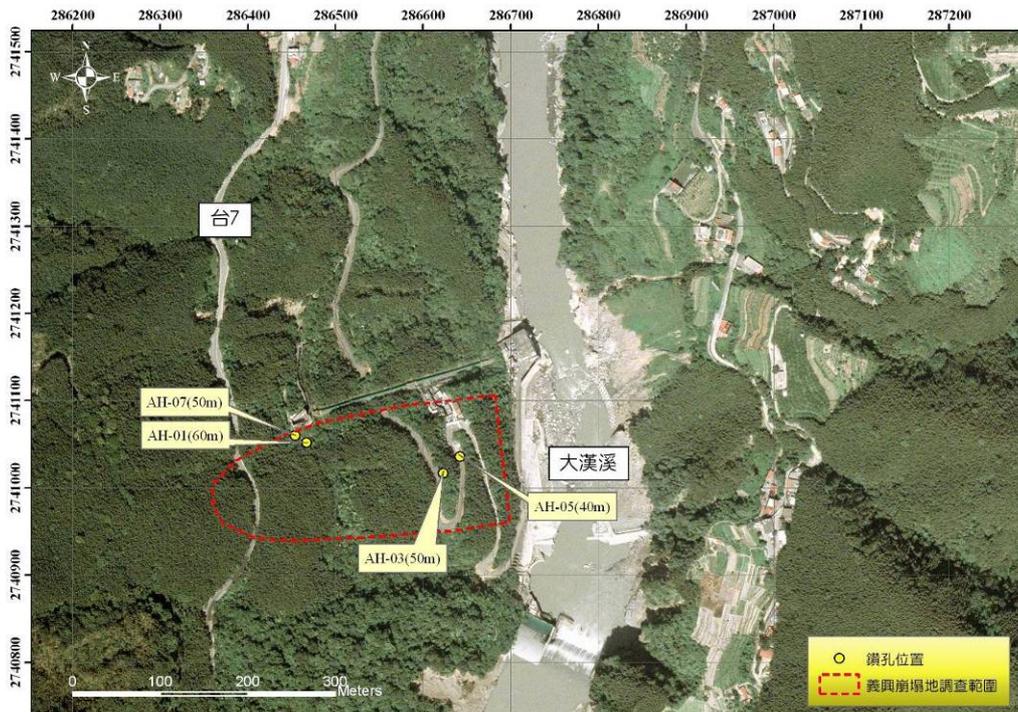
圖 9 義興崩塌地地質鑽孔佈置圖（航照日期：2007）

本研究將壓力鋼管右側邊坡圈劃為義興崩塌地範圍，並於圈劃範圍內配置四口地質鑽孔（詳見圖 9），分別為 AH-01（60 公尺）、AH-03（50 公尺）、AH-05（40 公尺）及 AH-07（50 公尺）等鑽探孔，總進尺達 200 公尺。鑽探成果顯示 AH-01 與 AH-07 鑽孔於地表下 25.0~44.5 公尺間具局部銹染跡象，而 AH-03 與 AH-05 鑽孔岩心亦有類似跡象，故推測此崩塌地下方之裂隙應具良好連通性且有水體流動或蓄積之現象。此外，AH-01 鑽孔具兩層疑因地層滑動所造成之破碎帶（7.86~16.7 公尺和 23.0~44.5 公尺），且更於 AH-05 鑽孔岩心發現地表下 29.0~29.5 公尺處有剪裂泥存在，顯示義興崩塌地有數個可能滑動面存在。

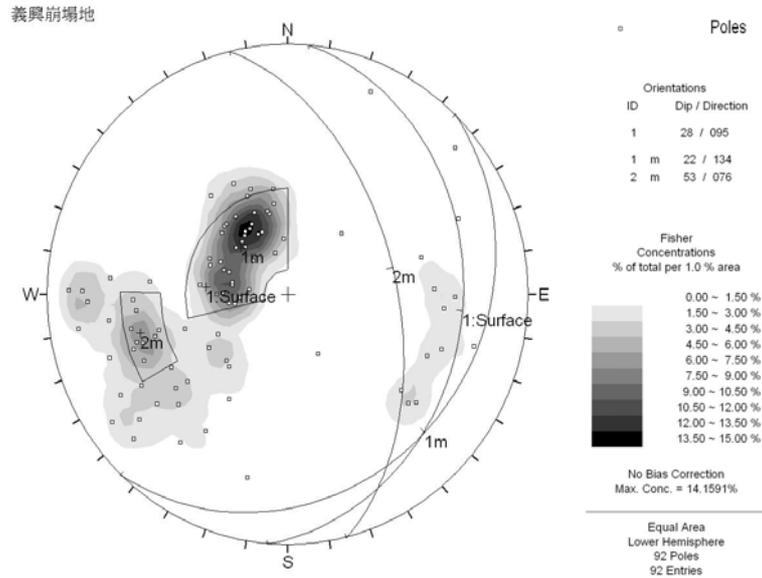
圖 10 義興崩塌地立體投影分析圖

本研究於義興崩塌地採用岩體裂隙位態調查及裂隙岩體水力試驗等兩種孔內探測調查，由岩體裂隙位態調查可知義興崩塌地於地表下 35 至 60 公尺間具有兩組不利於邊坡穩定之弱面（傾角分別約為 22~27 度及 45~57 度）存在，圖 10 為義興崩塌地之立體投影分析圖。

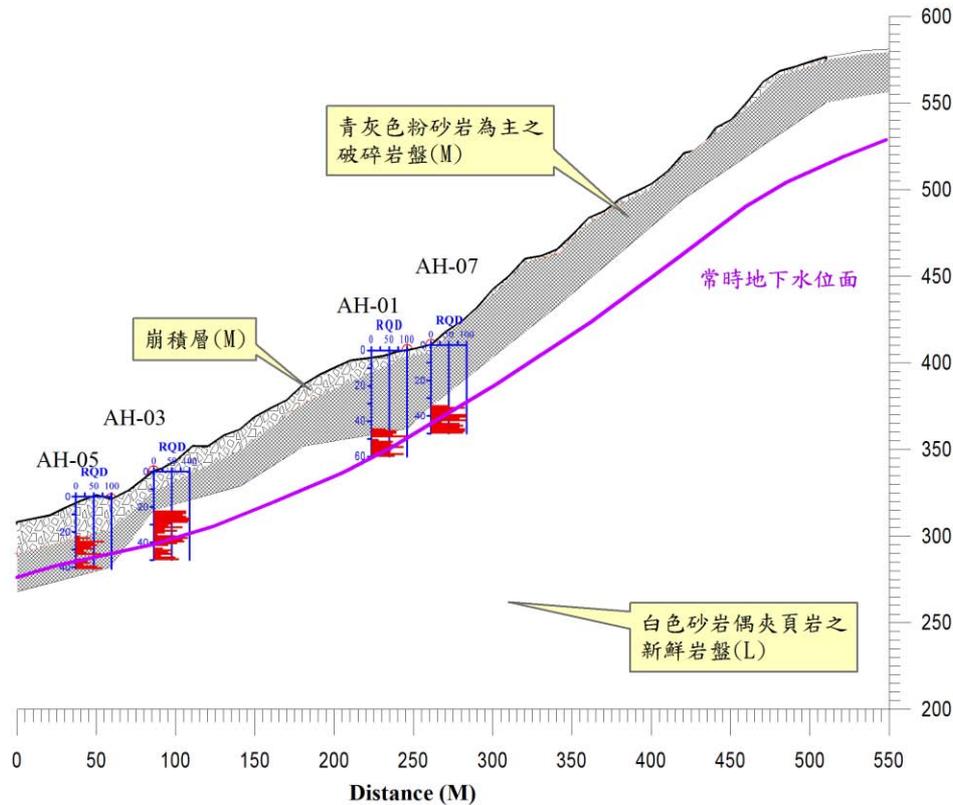
圖 11 義興崩塌地水文地質概念模型

結合義興崩塌地各項調查與試驗成果顯示，義興崩塌地可能破壞機制為複合型破壞，而義興崩塌地的水文地質概念模型則如圖 11 所示。

1. 綜合義興崩塌地各項調查、試驗、與監測成果顯示，義興崩塌地可能破壞機制為複合型破壞，而義興崩塌地調查範圍疑似存在圓弧狀之古崩塌，古崩塌事件形成現今山坡岩層間有破碎帶及崩積物存在，是發生潛變最主要因素。
2. 義興崩塌地監測期間已成功地記錄 2007 年柯羅莎颱風期間的雨量監測資料，以及 2008 年卡玫基颱風與鳳凰颱風期間的監測資料。監測成果顯示義興崩塌地於後兩場颱風期間尚屬相對穩定狀態，而本研究所建構之全自動監測系統歷經三場颱風事件仍持續正常運作中，顯示其成效良好。
3. 由地下水位與降雨量資料比對可知，義興崩塌地之地下水位均受降雨量而有所影響，初步研判義興崩塌地之累積降雨量達 120mm 以上時，其地下水位即可能會有所抬升。惟監測時間僅 10 個月，仍待更長期之資料以供比對與驗證。
4. 因目前地中變形自動化量測之經費費用昂貴致使未能普及推廣，本研究於地中變形部分亦僅採人工按月定期量測及重大颱風事件加測方式取得資料，建議未來具高崩塌潛勢或重要保全對象之崩塌地可納入地中變形之自動化量測，以取得潛在滑動面的即時位移資訊。
5. 監測目的若為研判地滑機制或原因而不需即時監測資料時，建議可採人工量測或半自動監測方式，但若為未來需進行預警或發佈警報時，則應建置全自動監測系統回傳即時資料以供研判及分析。

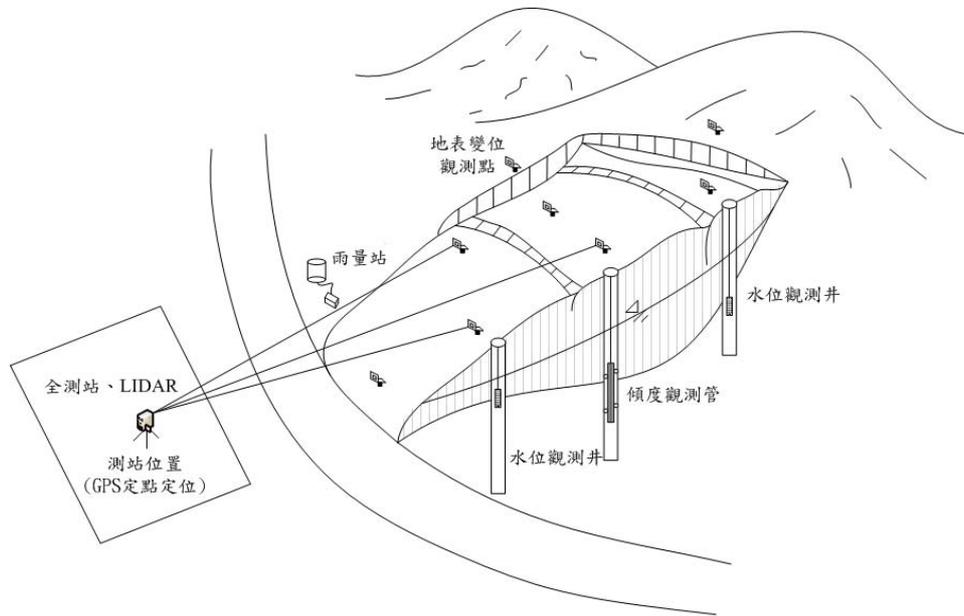
圖 12 義興崩塌地監測工作示意圖

本研究針對義興崩塌地監測工作所採用的方式如圖 12 所示，主要係於崩塌地內之地質鑽孔中，設置水位觀測井與傾度觀測管，透過水壓計及測傾儀進行各崩塌地之地下水位變化及潛在面位移之觀測。同時，於崩塌地內之適當地點設置雨量站與打設固定規標點，進行降雨量與地表變形之觀測。綜上所述，本研究於義興崩塌地係同步進行降雨量、地下水位、地中變形、地表變形等監測工作，圖 13 則為本研究對義興崩塌地所規劃之監測儀器配置圖。惟受限於經費考量，地表變形僅於颱風事件前後進行人工量測，而地中變形則係每月定期派員前往進行量測，再於室內統一進行相關分析。因此，本研究所建構之全自動監測系統初步係以雨量計與水壓計兩項感測單元為主。

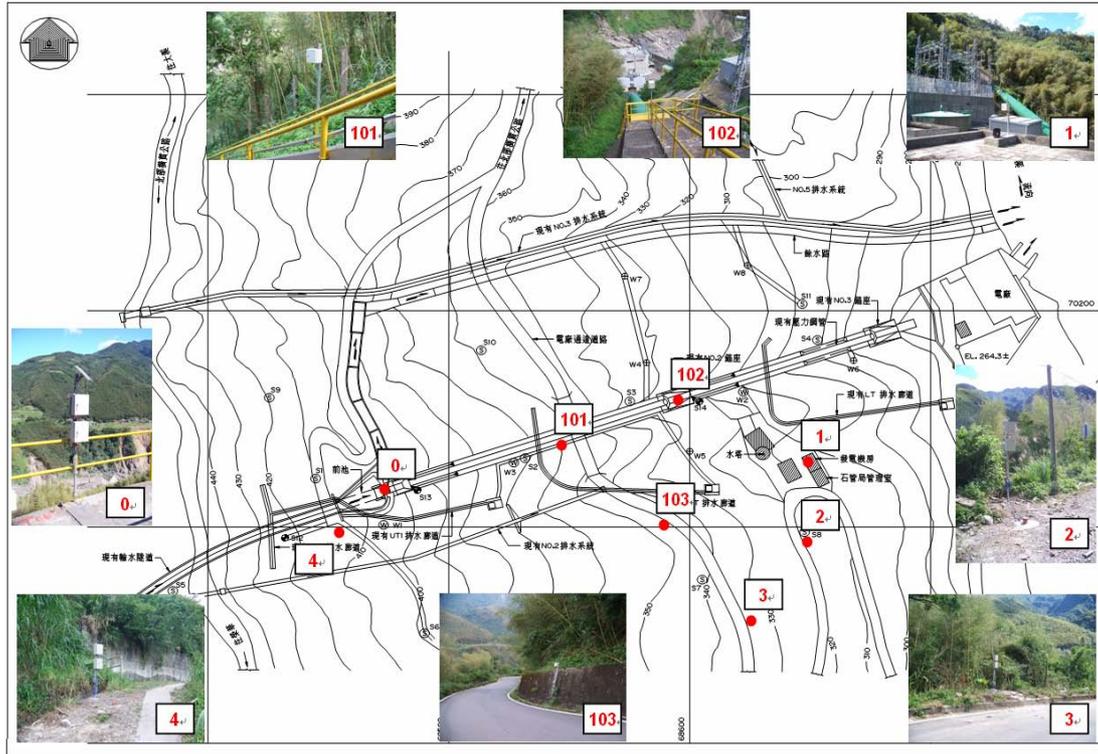
圖 14 義興崩塌地全自動監測系統配置圖

由現勘結果可知，義興崩塌地植被茂密且有通行道路貫穿其坡面，且近年來相鄰之義興壩則是持續進行清淤作業致使大型車輛往返頻繁，欲於此場址以埋管拉線方式匯集監測資料確實有其困難性。因此，本研究所研擬的全自動監測系統架構，其近端傳輸係採低耗電的 Zigbee 無線感測網路，將各感測器資訊傳至當地基地端，再配合 GPRS 進行遠端無線傳輸。本研究於民國 96 年 10

月 29 日完成全數現地建置工作，圖 14 為義興崩塌地全自動監測系統配置圖，包含 1 處監測基地站（編號：0）、3 處中繼站（編號：101~103）、1 處雨量站（編號：1）、及 3 處水壓計（編號：2~4）等設備。本研究監控中心的遠端伺服器已持續性地即時接收監測資訊，配合遠端伺服器內的資料庫與即時資料展示介面（見圖 15），可供使用者進行即時監控及資料備份與查詢動作。

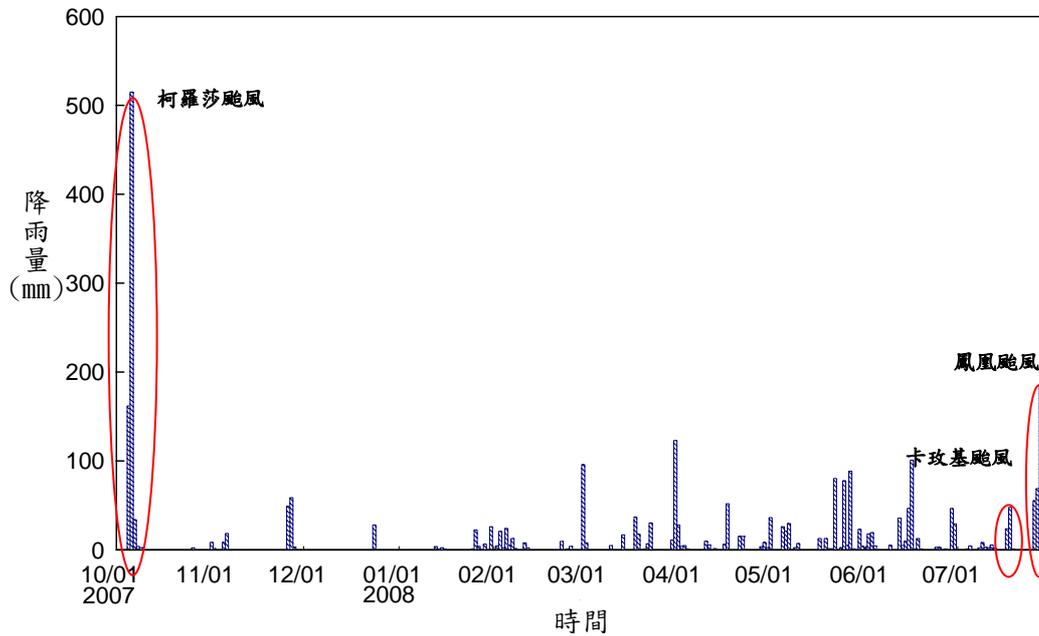
圖 16 義興崩塌地日雨量紀錄 (監測期間：96/10/5 至 97/7/29)

義興崩塌地監測所得降雨量資料如圖 16 所示，於有效監測期間內(民國 96 年 10 月 5 日至 97 年 7 月 29 日)之累積雨量約為 2,772mm，並監測得柯羅莎、卡玫基與鳳凰等三場颱風之降雨紀錄。柯羅莎颱風時雨量紀錄如圖 17(a)所示，此場颱風事件之累積雨量約 711mm，最大日雨量發生於民國 96 年 10 月 6 日，所量得之日雨量達 515mm，屬於超大豪雨事件；卡玫基颱風時雨量紀錄如圖 17(b)所示，此場颱

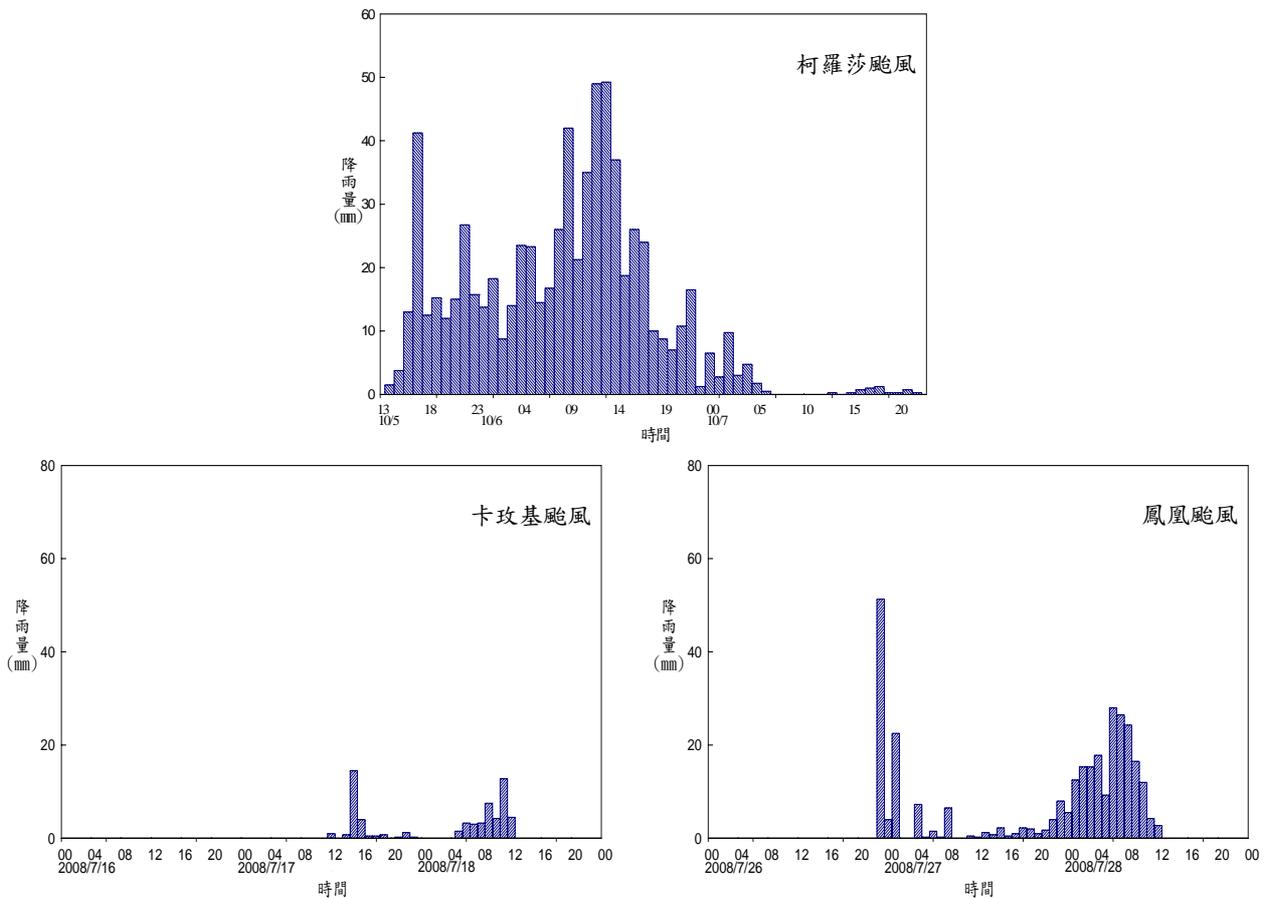
圖 17 柯羅莎、卡孜基與鳳凰颱風於義興崩塌地之時雨量紀錄

風事件之累積雨量約 73mm，最大日雨量發生於民國 97 年 7 月 18 日，所量得之日雨量達 48mm；鳳凰颱風時雨量紀錄如圖 17(c)所示，此場颱風事件之累積雨量約 310mm，最大日雨量發生於民國 97 年 7 月 28 日，所量得之日雨量達 186mm，屬於豪雨事件。

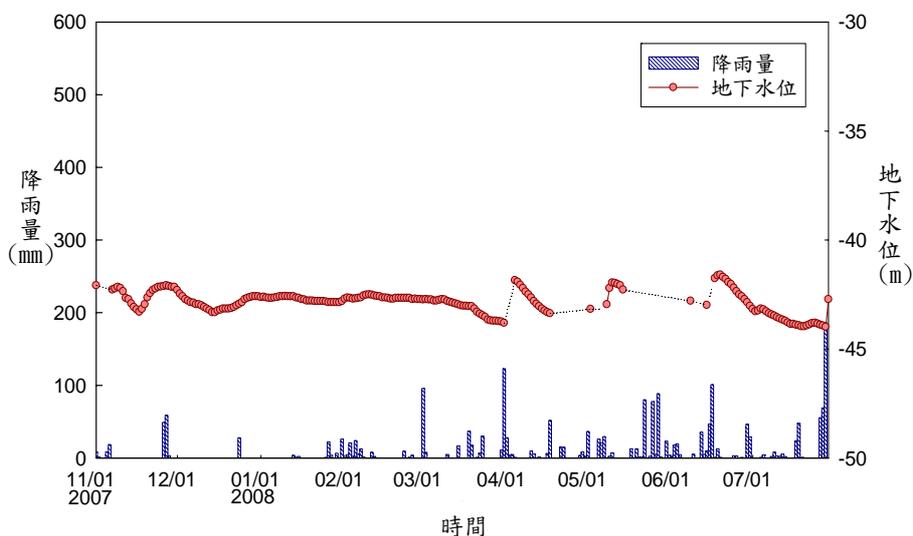
圖 18 AH-03 孔地下水位與降雨量之關係 (監測期間：96/11/1 至 97/7/29)

自民國 96 年 10 月 5 日起監測至今，AH-03 與 AH-07 觀測井的水位變化分別如圖 18 與圖 19 所示，圖中地下水位線呈虛線部分為儀器受清淤車輛撞擊與受人為擅動等因素導致毀損無即時資料。圖 18 顯示位於坡中 AH-03 孔地下水位會隨較大降雨事件方有所抬升，如當 97/3/31 日雨量達 123mm 時使其地下水位有 1~2m 之抬升。圖 19 顯示位於坡頂 AH-07 孔地下水位監測初期變動甚為劇烈，初步研判係因 AH-07 靠近義興電廠的輸水隧道及前池，可能受輸水隧道與前池之蓄放水有關。此外，本研究將 AH-07 於鳳凰颱風期間的地下水位與降雨量以小時為單位繪製成圖 20。由圖 20 可知當鳳凰颱風於降雨開始 26 小時後，累積雨量達 137mm 時，AH-07 地下水位方開始顯著抬升。由以上數據初步研判義興崩塌地之累積降雨量達 120mm 以上時，其地下水位即可能會有所抬升，此抬升量初步判定多由該區域地下水側方補注而來，故時間上有 20 餘小時的遞延。

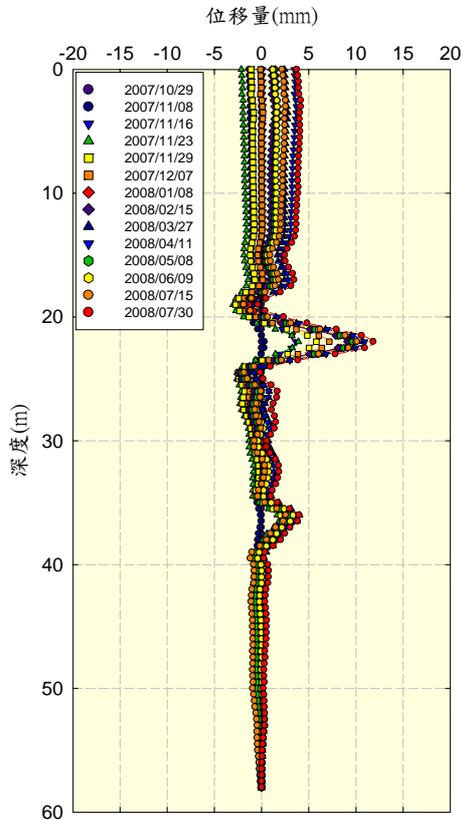
圖 21 AH-03 孔地中變形紀錄 (監測期間：96/10/29 至 97/7/30)

義興崩塌地監測所得地中位移資料如圖 21 所示，共計量測 14 次，此資料雖非即時監測成果，但為求完整性仍一併放入文中說明。由圖 21 可知義興崩塌地尚無發現明顯滑動面的存在，初步研判義興崩塌地尚屬於穩定狀態。地表下 20~24 公尺處的異常變形行為，經研判應屬局部地質破碎所引致之擠壓變形，惟仍應對其後續變形行為進行持續性觀察。
