土石壩心層內垂直立管之行為觀察 與對壩體影響探討

摘要

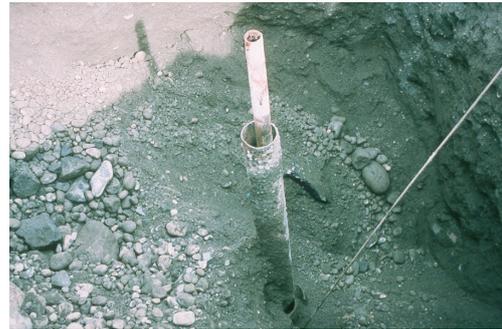
圖 3 W.A.C. Bennett 陷孔處下方垂直立管

1996 年加拿大庫容 740 億立方公尺、壩高 186 公尺的 W.A.C. Bennett 壩發生陷孔事件，險造成潰壩事件（圖 2）。事故後調查發現兩個陷孔位置恰位於施工期設置的高程控制桿的上方（圖 3），心層破壞自立管深處沿管周邊向上發展，鑽孔並發現百餘公尺的立管周圍心層材料均已淘空鬆弛。

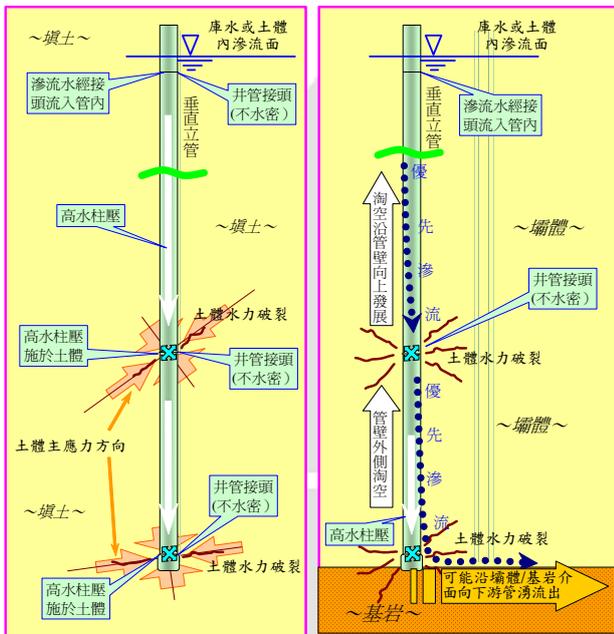
圖 1 心層內立管可能導致問題機制

由上述條件，水庫蓄水後心層內的滲流水會經由管節接頭流入管內，於管內形成持續且變動的水柱壓力，容易導致管底部周圍的材料承受高水壓引致水力破裂（Hydraulic Fracture），造成心層的局部破壞。若壩體及壩基介面因施工或地

質的不確定因素存在其他缺陷，即可能沿介面形成優先滲流路徑造成心層細料流失威脅壩體安全。

(a) 管內水壓加載 (b) 發展形成優先滲徑

上述立管問題示意圖如圖 1 所示。

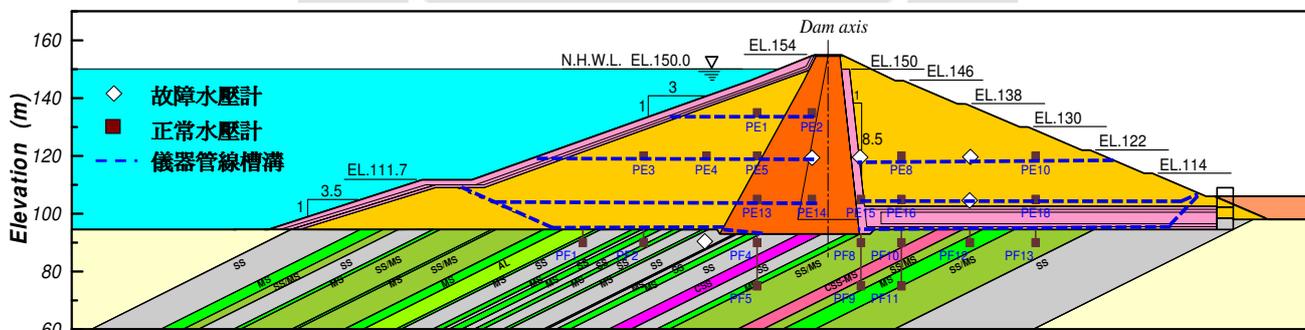
圖 4 寶二水庫大壩剖面圖

寶二水庫位於新竹縣寶山鄉，集水面積約 2.88 平方公里，蓄水容量 3,218 萬立方公尺，水源引自上坪溪攔河堰，為離槽水庫，主要設施包括大壩、溢洪道、取出水工等設施。其中大壩為中央心層分區型滾壓土壩，壩頂標高 154 公尺，正常滿水位標高 150 公尺，壩高 61 公尺，壩頂長 345 公尺。心層材料為塑性指數 (PI) 9~15 之 CL 或 ML，透水係數約 8×10^{-8} 公尺/秒；上、下游殼層材料以 ML 或 SM 為主，透水係數約 2×10^{-7} 公尺/秒。心層與上游殼層的透水係數相近，均屬透水性低的材料。壩體及壩基內設有孔隙水壓計觀測壩體滲流行為，壩體剖面及孔隙水壓計佈置如圖 4 所示。

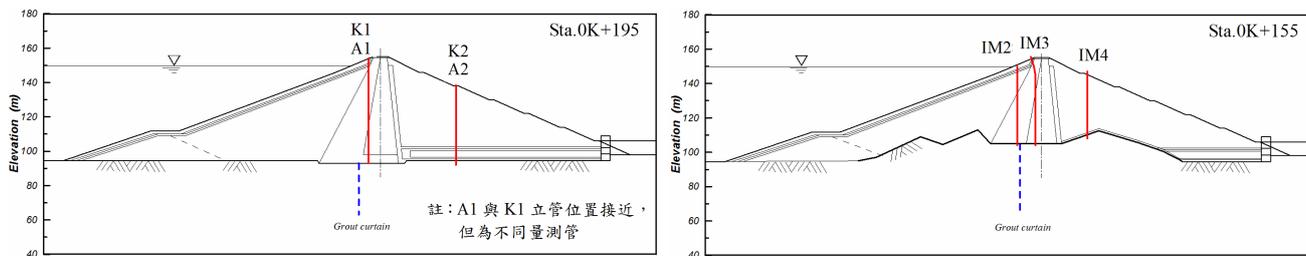
圖 5 壩體心層內部垂直立管裝設位置

寶二水庫大壩心層內共埋設 4 支垂直立管，分別埋設於 0K+195 及 0K+155 剖面，包括：傾斜儀觀測井 1 支、沉陷鉸觀測井 1 支及供剪力波速度量測觀測井 2 支。各立管基本資料如表 1 及圖 5 所示。

(a) 壩體最大剖面 (Sta.0K+195)

(b) 壩體剖面 (Sta.0K+155)

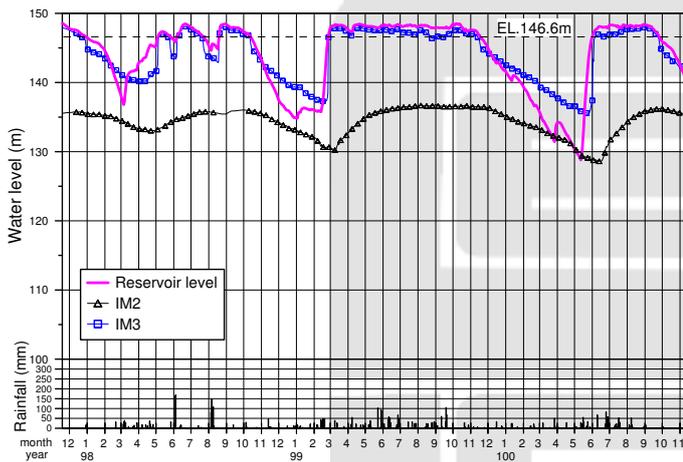
圖 6 0K+155 剖面立管水位變化歷時曲線

各立管內水位自觀測以來均有起伏行為（圖 6），顯示各管的管內水與管外壩體的滲流水並非完全隔離。由於各立管均由多段管材於管節處相接，管節所使用的伸縮機構並無阻水的機制，故研判各立管的管節接頭並不水密。

0K+155 剖面心層上游側 IM2 立管內水位觀測（圖 6）顯示，當水庫水位上升超過特定高程（146.6 公尺）時，管內水位即快速上升接近水庫水位並隨之變化；當水庫水位下降低於同一高程時，管內水位即於短期內降低恢復較緩的起伏行為。0K+195 剖面的 K1 立管於水庫水位變化超越高程 149.3 公尺時亦有類似行為（圖 7）。

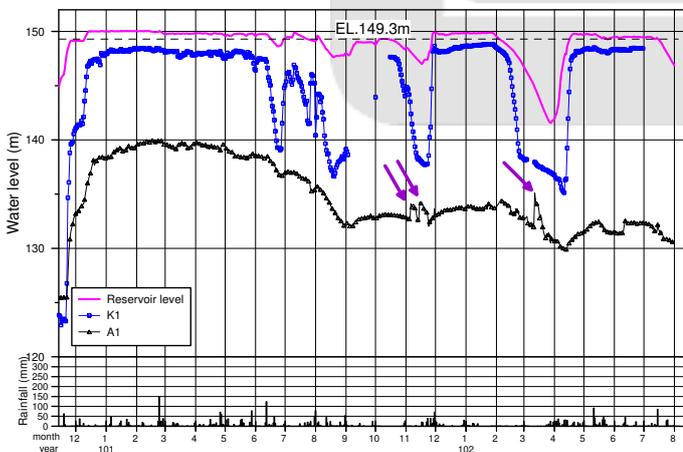
圖 7 0K+195 剖面立管水位變化歷時曲線

0K+195 剖面 A1 立管內水位長期行為大致受水庫水位的趨勢影響起伏，但曾數次測得水位突然上升又下降的不明變化（如圖 7 箭頭標示）。其發生時機並不規律，經檢視與水庫水位及雨量變化無明顯關連，鄰近的壩體水壓計及壩內立管亦無類似行為。其水位歷時變化線形與典型水力破裂行為（圖 9）並不相同，研判並非管內高水壓導致管外土體水力破裂的行為。

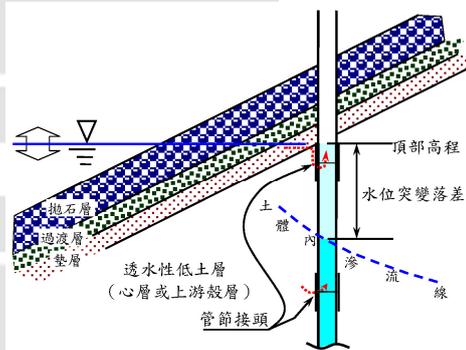
圖 8 水庫水位較高時立管水由庫水補注示意圖

由壩體剖面（圖 8）研判，該現象應為水庫水位上升超過立管位於低透水性土層（如心層及上游殼層）的頂部後，沿較短滲流路徑或管壁外孔隙經管節進出管內外，致管內水位接近水庫水位變化。當水庫水位低於該高程時，管內水位即受到管外的土體滲流水主控，隨滲流行為起伏。

由於高水位時管內水位受到庫水補注，代表庫水的水壓可經由立管傳遞至管底部旁的土體或基礎，若水壓過大或土體有局部缺陷即可能導致局部水力破裂（Hydraulic Fracture）。且高水位時管內水持續由庫水補注，若發生水力破裂導致管內水突然流失，亦無法由管內水位變化得知。

本文現場抽水測試時使用孔內攝影器材進入孔內觀察，圖 14 為孔內攝影器材於抽降水測試時所觀察到主要流入水的管節接頭位置，約位於高程 147.6 公尺，較上游殼層頂面與 K1 立管交界處高程 149.3 公尺為低，可證實圖 8 立管內水位於高水庫水位時的流入機制。

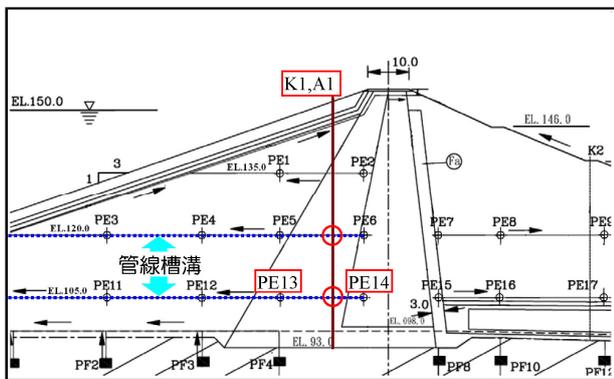
圖 10 立管 A1、K1 與壩體水壓計相關位置

圖 10 為 0K+195 剖面各立管與壩體水壓計分布，其中 A1 立管與佈設水壓計的管線槽溝於三度空間相距僅約 1 公尺（圖 11），而自水庫蓄水以來，高程 120 公尺管線槽溝內的各水壓計曾測得總水頭與水庫水位起伏相近，研判應為管線槽溝透水性偏高所致，因此 A1 管內水位的突然起伏是否為管線槽溝較高水頭的滲流水影響所致，限於既有資訊不足尚難以確認。然而，立管內水位的突然變化代表立管旁的壩體有不明原因的突然水流進出，若一再發生，可能對水流經的壩體構造有不良影響。

根據圖 10 的剖面構造，PE14 位於 K1 及 A1 立管的下游側，比 PE13 更接近立管，是否為立管內的高水位，經由透水性較高的管線槽溝影響，導致 PE14 總水頭大幅上升。圖 12 為 PE14 總水頭與 A1 及 K1 立管內水位變化的關係，由圖可見 PE14 總水頭與 A1 立管內水位變化的關連性明顯，研判 PE14 總水頭為 A1 立管內水位所影響，顯示壩體立管的存在已經影響到壩體內部的滲流行為。

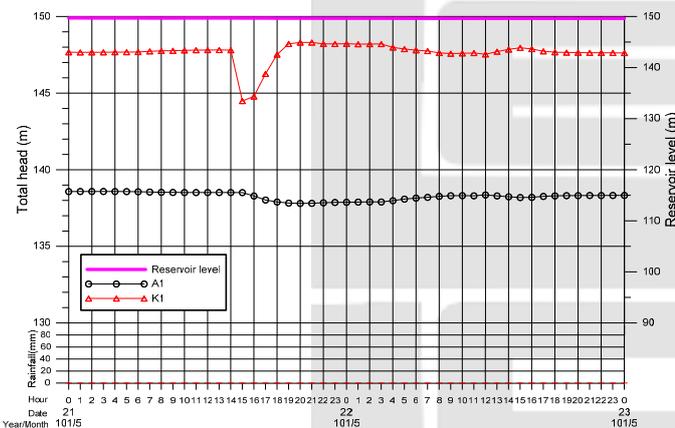
圖 13 K1 立管抽水時鄰近立管水位變化

圖 13 為抽降水期間 K1 及 A1 管內水位變化歷時曲線。由圖可見，K1 管內水位降低之後，K1 管內水位約於 4 至 5 小時左右恢復至原水位。由恢復的速率估算，外水流入管內的速率約每分鐘 40 毫升，速率尚屬緩慢，研判短期內應不致於將管外土壤材料淘蝕。另外，鄰近的 A1 立管內水位於同一時間亦觀測到些微降低，最大降低幅度接近 1 公尺，降低及恢復的速率明顯較 K1 緩和，約 2 小時降至最低水位，20 小時後恢復原有水位，研判可能係 K1 水位降低後影響其管外滲流條件，繼而導致鄰近 A1 管內水的補注減少或流出增加所致。

至於 A1 水位變化較遲緩可能為其管節接頭位置差異或其管節接頭較具水密性，亦可解釋 A1 管內水位較 K1 水位低的現象。

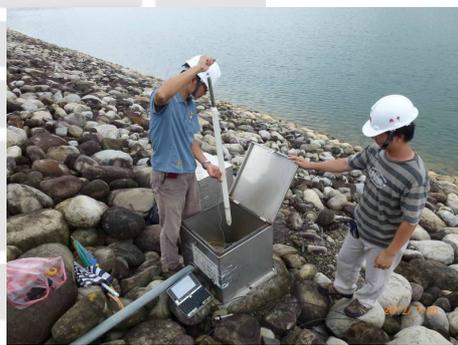
圖 15 K1 孔底抽取水樣清澈無雜物

為確認管內外的水流進出是否將部分管外的土壤材料攜入管內，孔內攝影檢查時曾嘗試直接以攝影機檢視立管底部是否有土壤細料沉積，但檢查結果管底疑因生物膜或礦物氧化呈黑色，攝影機無法辨識是否有沉積物。為此，本文採用貝勒管 (Bailers) 置入立管底部，嘗試採取管底的水樣確認水質狀況。取樣結果顯示孔底水樣非常乾淨，並未發現水質混濁及任何土壤細料沉積的跡象 (圖 15)。

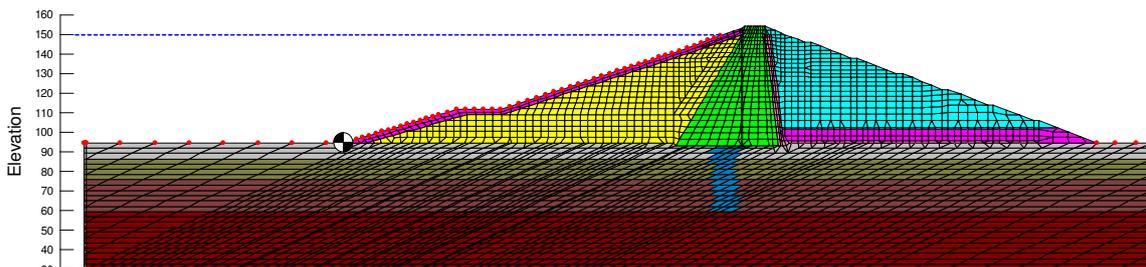
圖 16 0K+195 斷面滲流數值模型網格

滲流數值分析採二維的有限元素法程式 SEEP/W 辦理，假設壩體內的立管相當於透水性高的材料設於壩體內部，代表滲流水可自由進出立管管節接頭，連通上下方心層的機制。另外假設立管所在剖面的行為，符合二維滲流模型，分析所得的水壓、等勢能線及水力坡降等，僅代表該剖面的行為，建構模型網格如圖 16 所示，為

探討立管存在的影響，同時分析相同網格但無立管存在的模型作為對照比較。

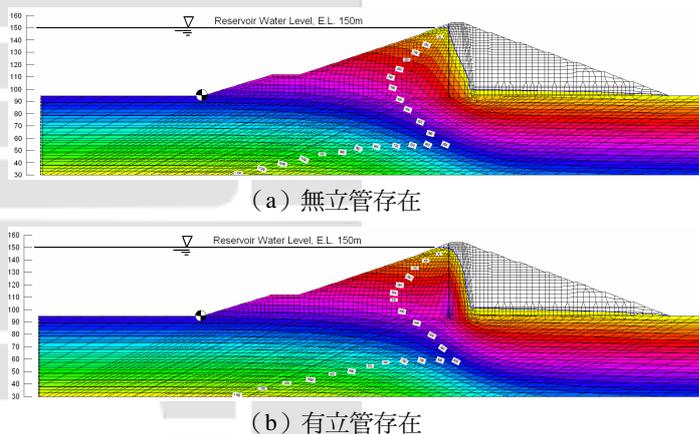
圖 17 0K+195 剖面滲流分析得壩體水壓分布

根據數值分析結果，水庫正常滿水位達穩態滲流時的壩體於水壓分布如圖 17 所示，總水頭分布如圖 18 所示，水力坡降分布如圖 19 所示。

分析結果顯示，庫水可經由透水性高的拋石/過渡層直接到達較靠心層上游側的立管，導致其管內水位與水庫水位一致，此現象與 IM2 及 K1 立管內水位所觀測到的行為大致相同。

由分析得水壓及滲流線分布可見，立管存在導致滲流線更靠近下游垂直濾層，且等水壓線分布較為緊密。等勢能線分布方面，心層內部受到立管存在的影響，等勢能線呈現較混亂的分布，研判為立管內總水頭與水庫水位相當所導致。

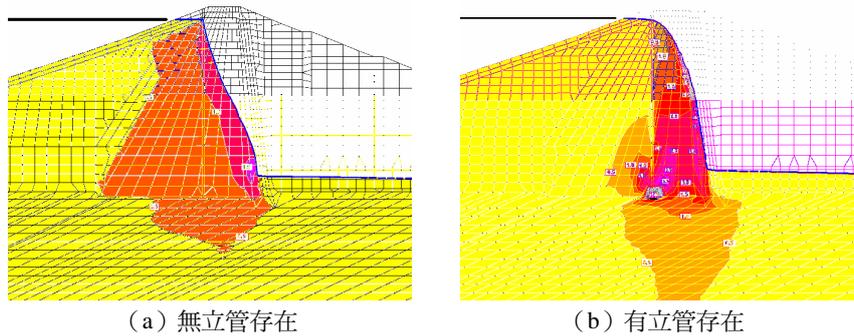
圖 19 0K+195 滲流分析得壩體水力坡降分布

水力坡降方面，無立管存在時心層內水力坡降最大約 1.0~1.5 左右，符合一般心層設計將水力坡降控制於 2 以下的要求。但當立管存在時，心層內滲流水因局部垂直向的連通，導致水力坡降分布極不均勻，於立管底部及靠近下游垂直濾層附近呈較大的水力坡降，數值甚至高達 6 以上，高達 6 的水力坡降可能導致心層或軟岩壩基呈不穩定滲流條件，容易發生局部水力破裂。

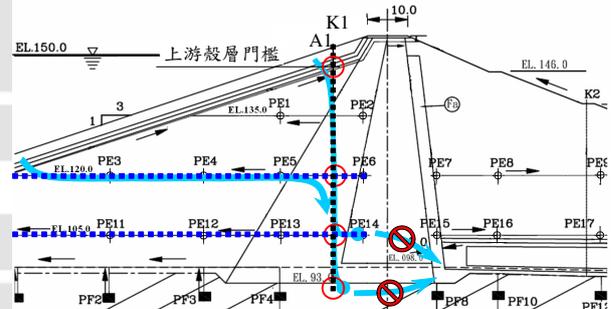
圖 20 0K+195 剖面潛在破壞模式探討

0K+195 剖面方面，由於 A1 和 K1 立管同一剖面尚有設置壩體土壓計、水壓計和佈設儀器纜線的管線槽溝，且位於高程 120 公尺的管線槽溝於蓄水初期曾觀測得透水性偏高的情形。目前已觀察得心層內 PE14 水壓計於水庫滿水位受立管

內水位影響的行為，若立管的水流進出現象和高水柱壓狀況仍持續存在，長期可能與管線槽溝內的滲流水的相互影響，逐漸影響心層功能。然而，目前壩體管線槽溝並未貫穿壩體心層，且立管底部及儀器纜線槽溝末端至下游濾層尚有數十公尺的距離，下游濾層材料亦符合過濾及排水的功能要求，再者，即使立管與鄰近的管線槽溝形成優先滲流路徑，心層基礎的岩盤仍無可供心層土壤顆粒攜出的途徑，心層仍可保有擋水功效。整體而言，0K+195 剖面雖可能因立管存在縮短滲流路徑及局部破壞的潛在問題，但尚不具備形成完整破壞模式的條件（圖 20）。

由於立管管內的水可與管壁外的滲流孔隙水相連通，將管內的水壓加載於管外土體，且管內的空間提供心層內上下連通的管路，因此若將管內的空間封堵，可直接阻斷立管存在造成心層缺陷的機制，停止管內高水柱壓及管內外水流進出對壩體心層影響的發展。

封堵立管的材料，根據美國墾務局的建議可採用接近心層材料特性的皂土水泥漿，其配比可參照行政院環境保護署所訂定的廢井作業規範辦理。
