地震對二氧化碳地質封存的影響 — 以苫小牧 CCS 示範計畫為例

楊智豪* 俞旗文**

摘要

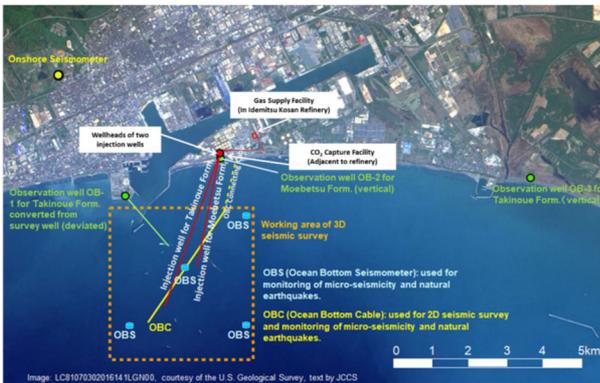
圖 6 場址近域監測設施配置

由於日本是一個地震相當頻繁的國家，必須透過詳細的測量與驗證以比對二氧化碳地質封存與地震間的關係。因此計畫主要監測設施除設置兩口注入井（IW-1, IW-2）外，尚有三口監測井（OB-1, OB-2, OB-3）、一條海底電纜（Ocean bottom cable, OBC）、四組海底地震儀（Ocean bottom seismometer, OBS）、一組陸上地震儀。

表 1 為示範計畫主要的監測設施與相關項目。各監測設施的空間配置情形（如圖 6）。為了解二氧化碳在地層中移棲行為，於 2017 年累積注入二氧化碳至 Moebetsu 層達到 65,000 噸後，進行三維震測與資料比對分析。比對分析主要係將量測結果與未注入前基線（Baseline）調查成果相互比較，從兩者震測比對訊號差異處可視為封存至該地層的二氧化碳分布範圍（如圖 7）。其分布範圍與模擬注入 61,238 噸的結果相似。由上述監測系統獲取的資料，可持續反饋以強化數值模擬模型，精進二氧化碳移棲分析，並進一步以持續性反饋預測後續增加注入的二氧化碳分布的範圍。
