## 霧社崩塌區自動化監測系統建置與應用

## Application of Automatic Monitoring System in Wushe Landslide

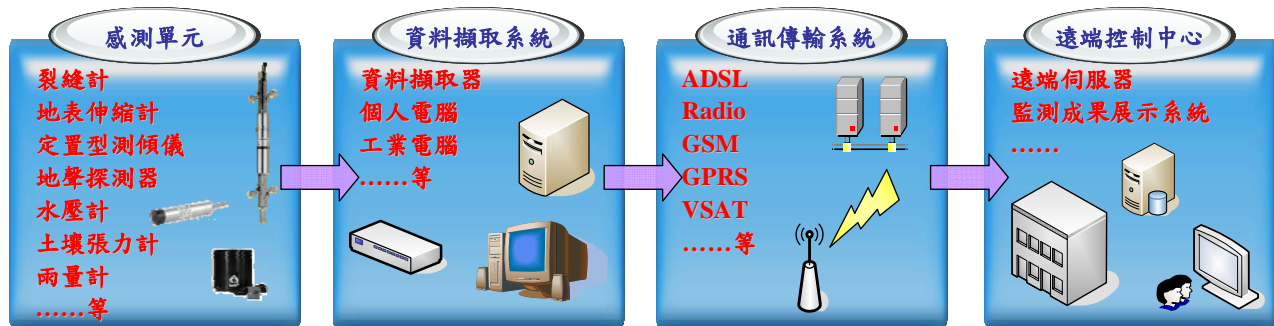
圖 1 自動化監測系統示意圖

自動化監測系統之基本架構主要包含感測單元 (Sensor or Transducer)、資料擷取系統 (Automatic Data Acquisition System)、傳輸系統 (ADSL、Radio、GSM、GPRS、VSAT 等)、及遠端控制中心等部分，圖 1 為自動化監測系統之示意圖。目前可應用於邊坡之自動化監測項目，包含地表及地中變形、地聲、水文、雨量等項目，坡面上之結構物則可監測其受力與變位行為。由此可知，事實上自動化監測系統係多種專業產

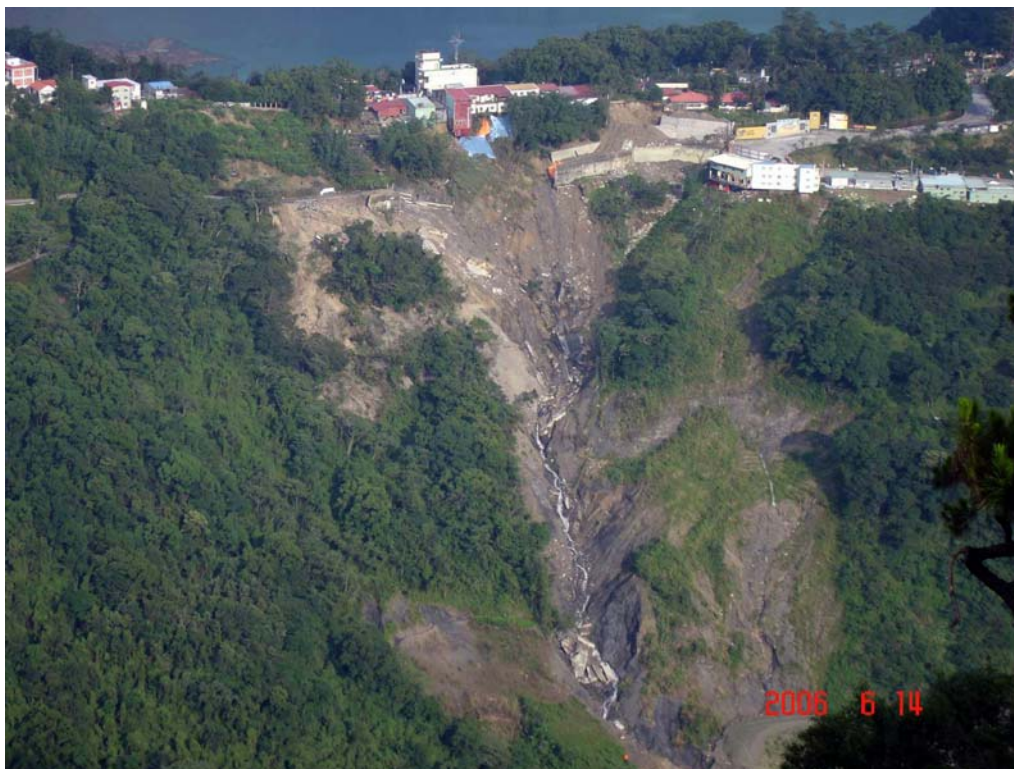
圖 2 69 豪雨引致台 14 線 79K 處道路邊坡破壞照片(公路總局第二區養護工程處，2007)

霧社崩塌區位於南投縣仁愛鄉台 14 線約 79K 路段，緊鄰霧社行政中心，區域海拔高程約 1,150 公尺且於眉溪與萬大水庫之間稜線上，東西兩側分別為萬大水庫與眉溪。此區屬高山河谷地形，區內山溝的沖蝕作用明顯，形成許多不穩定邊坡。在地質上，霧社崩塌區位於中央山脈西翼之脊樑山脈帶地質分區之西緣，出露之地層為第三紀中新世之廬山層。該地層主要由黑色至深灰色板岩、硬頁岩與深灰色砂岩互層所組成，偶有零星散佈之泥灰岩團塊，劈理構造發達。每遇豪雨皆造成邊坡侵蝕崩塌，其中在民國 69 年(1980)時 79K+200 回頭彎處已有崩塌，民國 93 年(2004)敏督利風災時受向源侵蝕作用影響，山溝崩塌持續往上方邊坡擴大，民國 95 年 69 豪雨造成山溝崩塌面積再次擴大，造成鄰近道路路基流失，致使多棟房舍損毀(如圖 2 及圖 3(a)所示)，鄰近路面造成斷裂

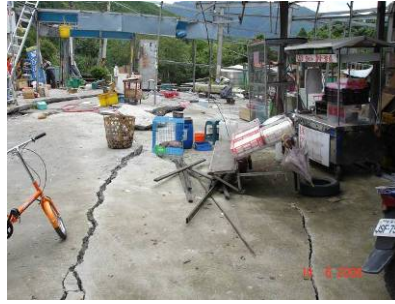
(b) 79k+100 旁民宅地坪開裂(2006)

及落差(如圖 3(b)及圖 3(c)所示)，交通部公路總局第二區養護工程處(2007)乃於民國 96 年針對台 14 線 75K~80K 邊坡積極進行穩定調查與防治方案評估。

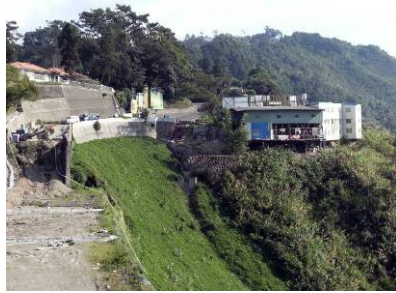
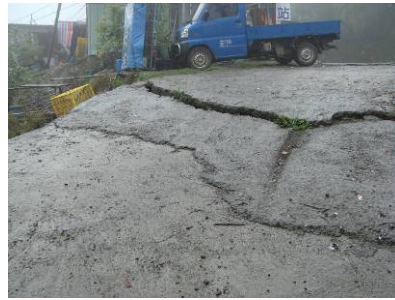
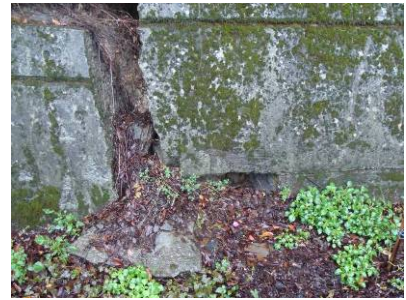
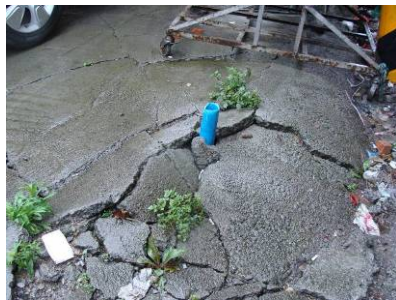
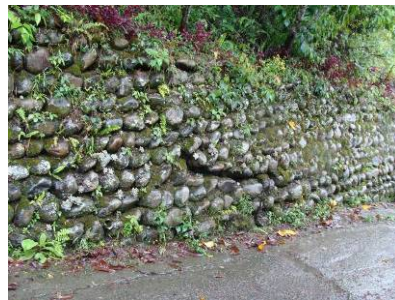
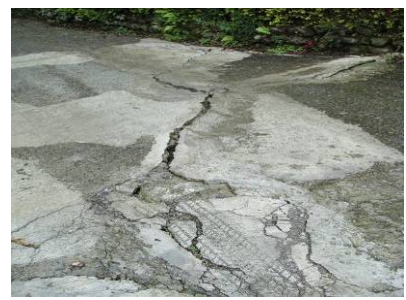
圖 3 霧社崩塌區因豪雨崩塌滑動破壞狀況 (公路總局第二區養護工程處, 2007; 本研究現勘成果, 2008)

本研究於民國 97 年 6 月進行現勘時，仍可發現霧社崩塌區內部分道路或擋土結構之舊有裂縫有擴大跡象外，亦可見一些新生裂縫(如圖 3(d)至圖 3(i)所示)。綜合既有災害歷史紀錄及地質條件考量，研判此崩塌區具有較高的再崩潛勢，具有持續監測之必要性，故本研究選定此區域進行自動化監測工作。根據公路總局第二區養護工程處(2007)委辦「台 14 線 75K~80K 道路滑動委託測量地質探查監測暨防治方案評估設計服務工作」成果顯示，台 14 線 75K~80K 路段間具有大小崩塌地總計達十餘處，再依本研究現勘成果認為以 79K+200 處最具再崩潛勢，故圈劃 79K+200 處之下邊坡作為研究對象(如圖 4 所圈劃範圍)，以下統稱「霧社調查範圍」。

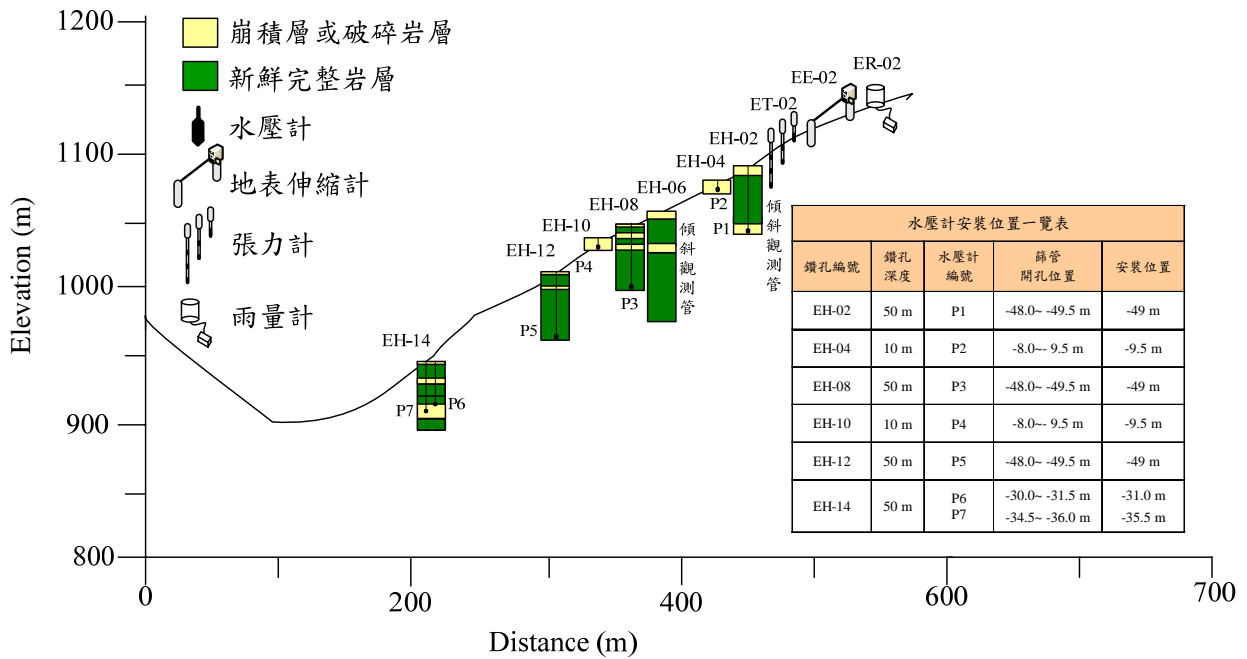
圖 6 霧社調查範圍監測儀器布置剖面位置圖

霧社調查範圍監測儀器之安裝資料如表 2 及圖 6 所示，其中分層觀測井(EH-14)係依鑽探岩心與孔內水文地質探測成果綜合研判其分層深度；淺層水位觀測井(EH-04 及 EH-10)則配合全孔水位觀測井(EH-02 及 EH-08)位置搭配。以上配置可釐清各含水層型態(淺層自由含水層、暫棲水層及受壓含水層)內水位(水壓)之變化。上述所有監測資料均透過 GPRS 系統即時傳輸回遠端監控中心之監測伺服器內，配合遠端伺服器內的資料庫與即時資料展示介面(見圖 6)，可供使用者進行即時監控及資料備份與查詢動作。

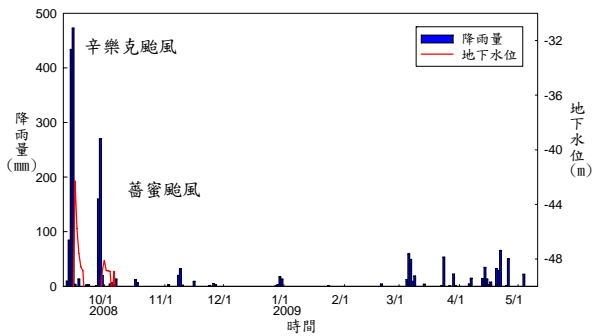
(a) EH-02 (50m) 地下水水位

霧社調查範圍地下水水位監測資料如圖 10 所示，由 EH-14 分層水位監測成果(圖 10(c)及圖 10(d))可知，本計畫已成功地區隔淺層自由水位與受壓含水層，且 EH-14-1 及 EH-14-2 於颱風豪雨期間可觀察出

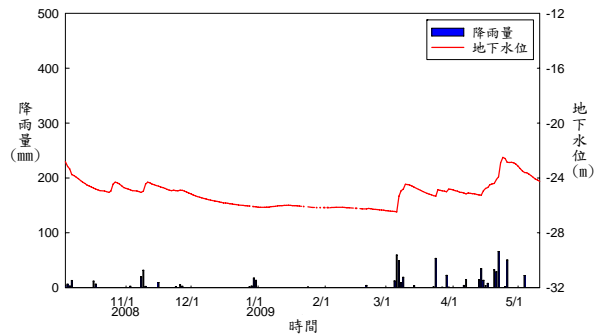
(b) EH-12 (50m) 地下水水位

其隨降雨增加而有不同程度之抬升現象，淺層水位反應較深層水壓迅速且顯著。由 EH-12 之監測資料可知全孔水位均有隨降雨量增加而抬升之趨勢，惟抬升之幅度並不顯著。而淺層水位觀測井 EH-04 與 EH-10 於蕃蜜颱風豪雨事件期間並無出現暫棲水抬升與消散之現象。

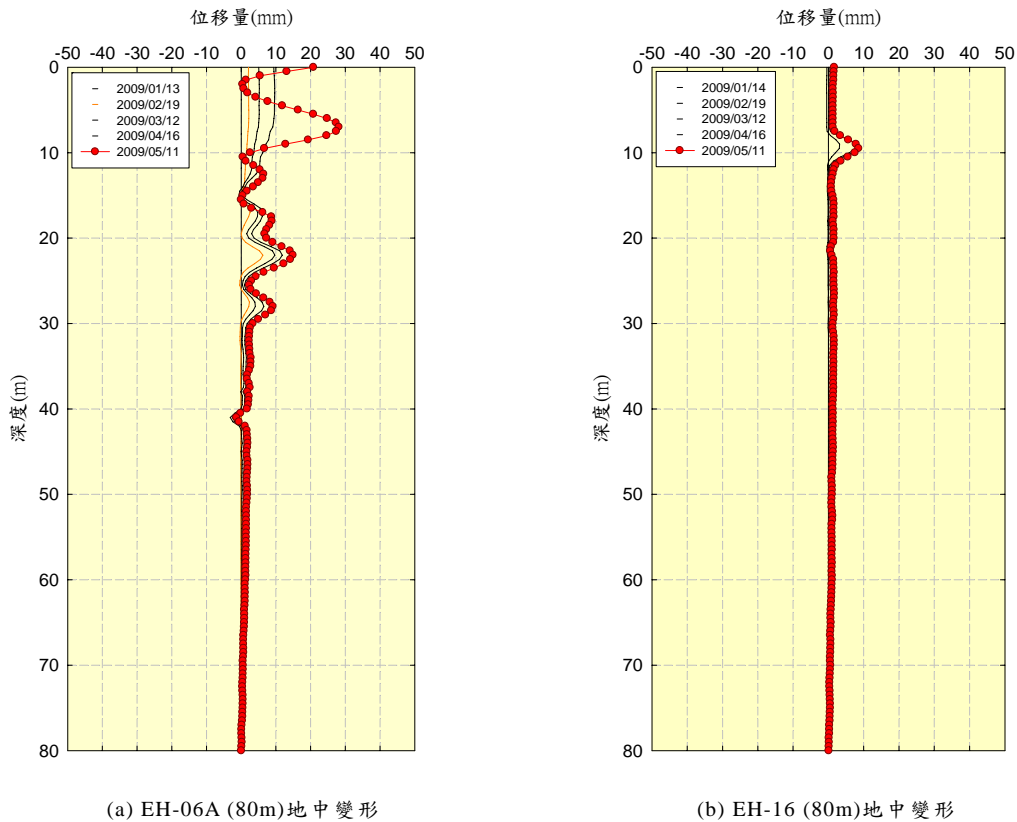
圖 13 霧社調查範圍地中變形紀錄

形量測，編號分別為 EH-06A 與 EH-16(布置規劃詳見圖 4)，迄今之監測資料如圖 13 所示。由圖 13 可知 EH-06A 於地表下 16~30m 間略有變形，2009/5/11 量測所得異常變形曲線肇因地表沉陷導致傾斜觀測管有局部挫曲現象發生；EH-16 則於地表下 8~10m 間略有變形，但其變位不甚顯著，仍應持續觀察。

地中變形量測採建置傾斜觀測管，並定期派員以測傾儀進行量測，傾斜觀測管布置規劃如圖 4 所示。可惜傾斜觀測管於初值量測後，因蕃蜜颱風事件所挾帶來的豪雨導致 EH-02 (地表下深度：2.3 m) 及 EH-06 (地表下深度：16.9 m) 傾斜觀測管局部變形過大，因而無法進行後續之量測。顯示 EH-02 與 EH-06 分別於地表下 2.3 m 及 16.9 m 有一淺層滑動面，而是否有更深層之滑動面則無法由既有傾斜觀測管得知。為掌握此區之潛在滑動面，本研究於民國 98 年 12 月補充 2 口 80 m 鑽探孔，並裝設傾斜觀測管以進行地中變
