山岳地區邊坡全自動監測系統建置與應用

鍾明劍¹、王金山²、顧承宇³、冀樹勇⁴、費立沅⁵、李錦發⁶、蘇泰維⁷

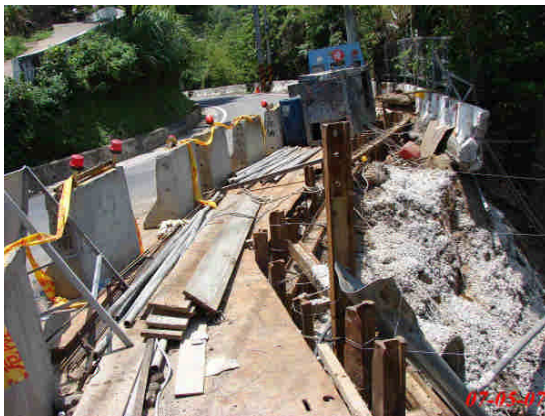
圖1 台7線道路邊坡因豪雨崩塌滑動

義興崩塌地位於桃園縣復興鄉，為義興電廠之上方邊坡，自民國75年3月豪雨，造成邊坡滑移，導致輸水隧道末端施工縫及前池伸縮縫開裂，壓力鋼管受縱向擠壓而與支墩有明顯相對位移及兩側山坡龜裂數處並有湧水痕跡後，陸續雖進行邊坡穩定及排水改善工程，近年來每逢颱風及梅雨季豪雨影響，常造成義興、榮華、巴陵地區省道台7線附近邊坡嚴重坍方(詳見圖1)，而根據經濟部水利署北區水資源局(2006)「石門水庫暨榮華壩監測資料收集及分析綜合報告」及本研究現地調查成果研判，義興崩塌地仍具有持續潛移之情況(詳見圖2)。由於義興崩塌地下方為義興電廠，若此地滑區域產生大規模地層滑動，勢必將對電廠營運及當地居民安全造成極大的威脅，故本研究選定義興崩塌地進行全自動監測系統建置並進行持續性監測工作。

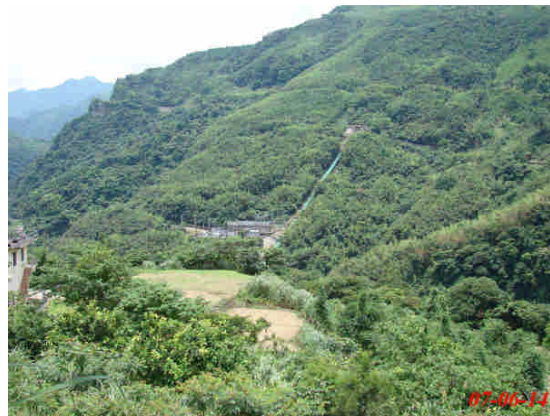
圖2 義興崩塌地遠景全貌

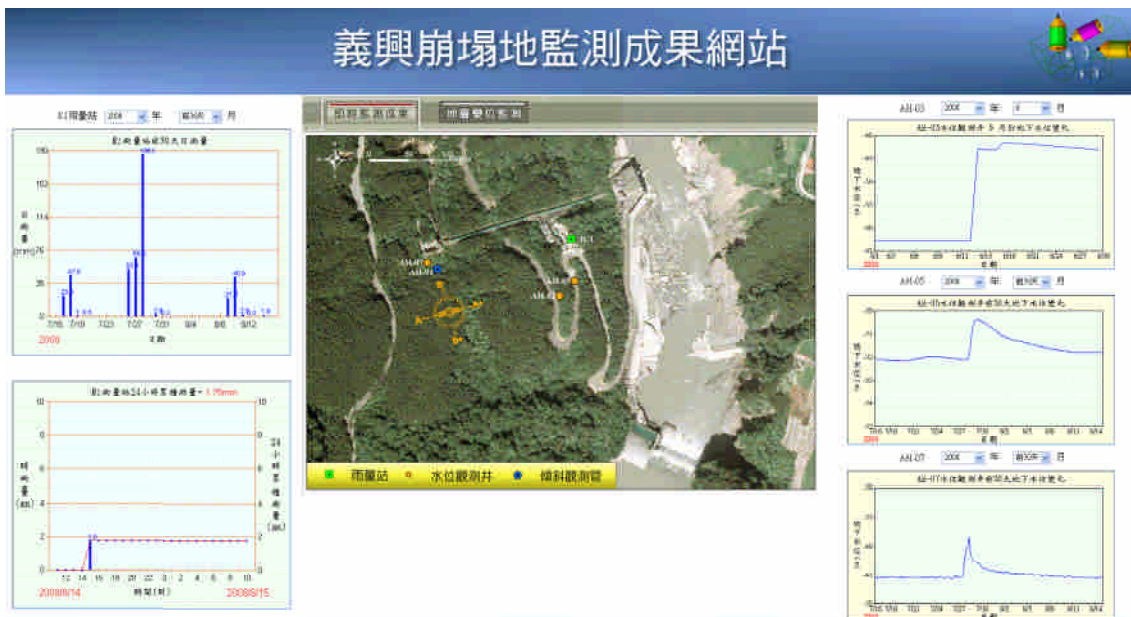
圖6 遠端伺服器監測網頁畫面

月29日完成全數現地建置工作，圖5為義興崩塌地全自動監測系統配置圖，包含1處監測基地站(編號：0)、3處中繼站(編號：101~103)、1處雨量站(編號：1)、及3處水壓計(編號：2~4)等設備。本研究監控中心的遠端伺服器已持續性地即時接收監測資訊，配合遠端伺服器內的資料庫與即時資料展示介面(見圖6)，可供使用者進行即時監控及資料備份與查詢動作。

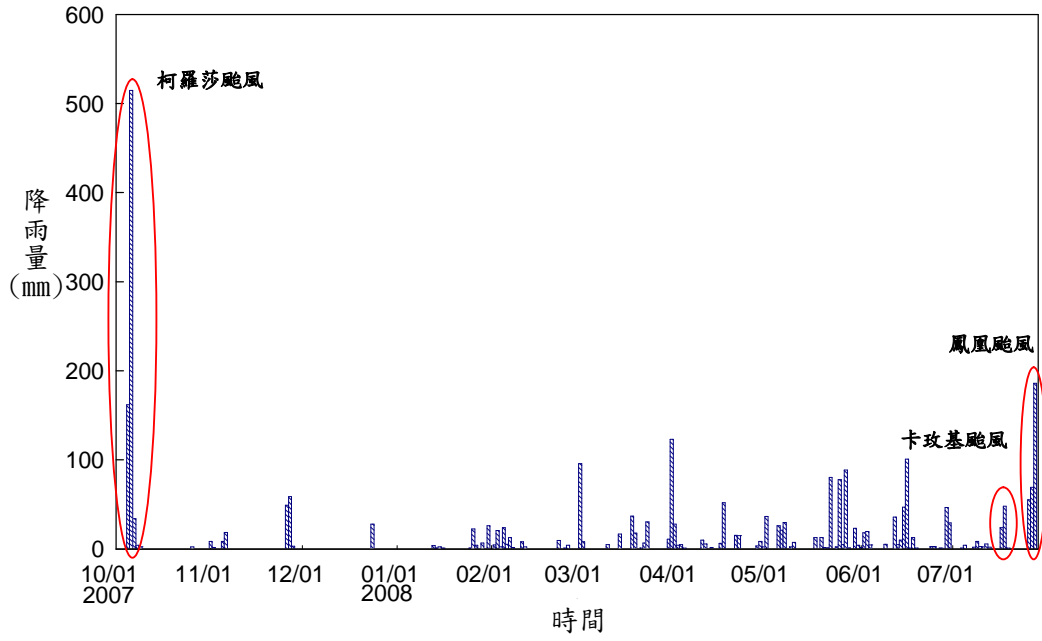
義興崩塌地監測所得降雨量資料如圖7所示，於有效監測期間內(民國96年10月5日至97年7月29日)之累積雨量約為2,772mm，並監測得柯羅莎、卡玫基與鳳凰等三場颱風之降雨紀錄。柯羅莎颱風時雨量紀錄如圖8(a)所示，此場颱風事件之累積雨量約711mm，最大日雨量發生於民國96年10月6日，所量得之日雨量達515mm，屬於超大豪雨事件；卡玫基颱風時雨量紀錄如圖8(b)所示，此場颱風事件之累積雨量約73mm，最大日雨量發生於民國97年7月18日，所量得之日雨量達48mm；鳳凰颱風時雨量紀錄如圖8(c)所示，此場颱風事件之累積雨量約310mm，最大日雨量發生於民國97年7月28日，所量得之日雨量達186mm，屬於豪雨事件。

圖7 義興崩塌地日雨量紀錄(監測期間：96/10/5至97/7/29)

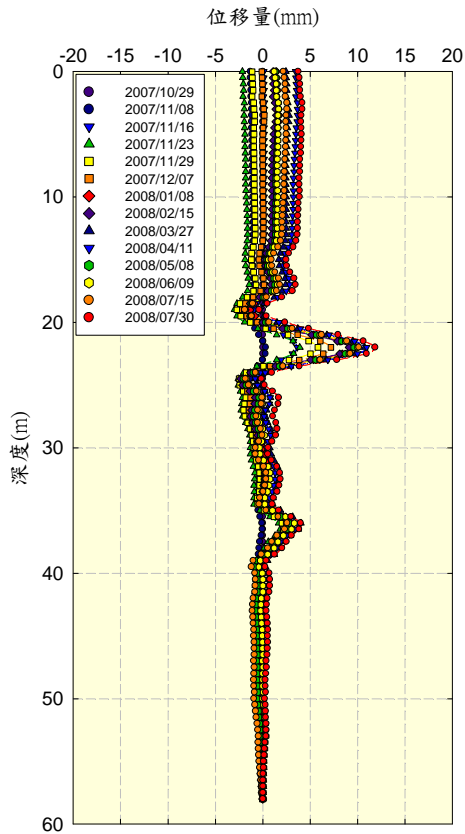
義興崩塌地監測所得地中位移資料如圖12所示，共計量測14次，此資料雖非即時監測成果，但為求完整性仍一併放入文中說明。由圖12可知義興崩塌地尚無發現明顯滑動面的存在，初步研判義興崩塌地尚屬於穩定狀態。地表下20~24m處的異常變形行為，經研判應屬局部地質破碎所引致之擠壓變形，惟仍應對其後續變形行為進行持續性觀察。

圖11 AH-03孔地中變形紀錄(監測期間：96/10/29至97/7/30)
