# 颱風引致山崩之調查、監測與模式分析

1財團法人中興顧問社

2經濟部中央地質調查所

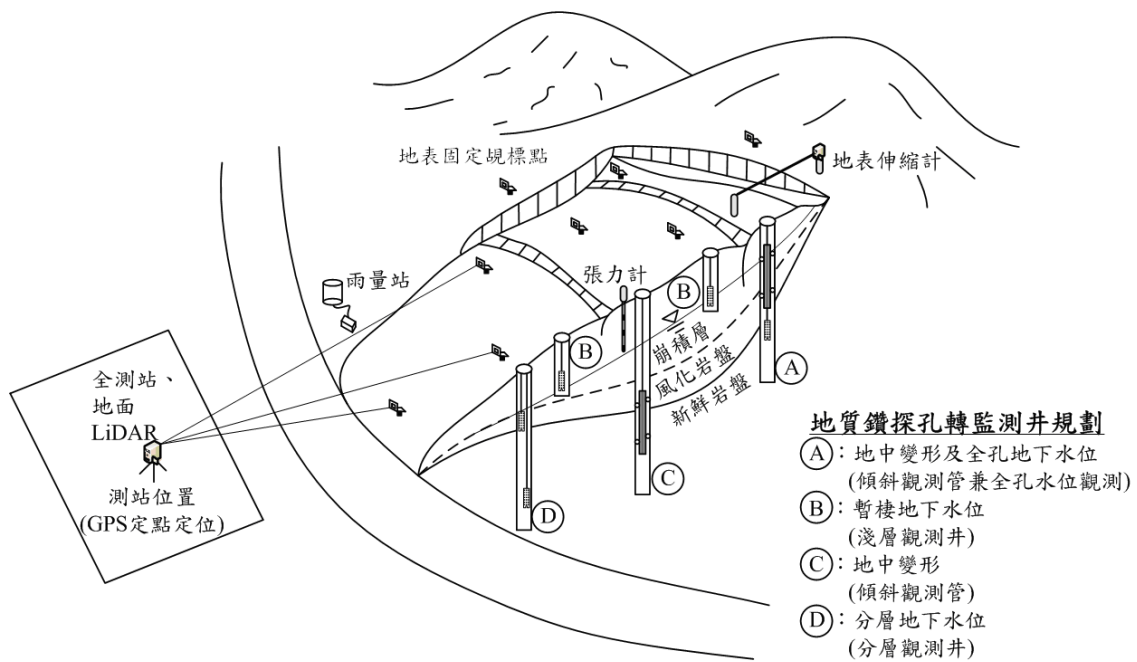
圖2 監測配置規劃示意圖

本研究針對各崩塌地監測工作所採用的方式如圖2所示，主要係於崩塌地內之地質鑽孔中，設置水位觀測井與傾斜觀測管，透過電子水壓計及測傾儀進

行地下水位變化及潛在滑動面位移之觀測。同時於崩塌地內之適當地點設置雨量站、地表伸縮計、固定規標點及張力計，進行降雨量、地表變形及不飽和土壤張力之觀測。綜上所述，本研究於各重點崩塌地均同步進行降雨量、地下水位、地中變形、地表變形等監測工作，並定期派員前往回收監測資料，再於室內統一進行相關資料分析。

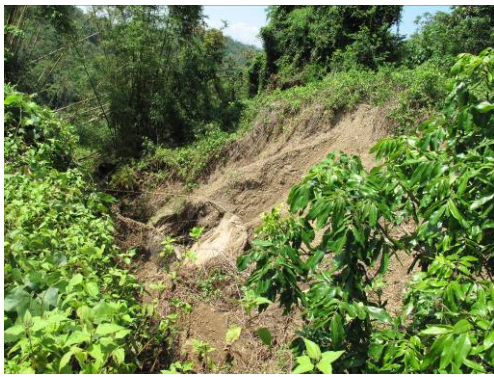
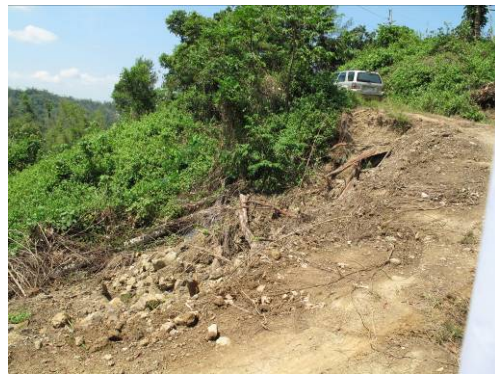
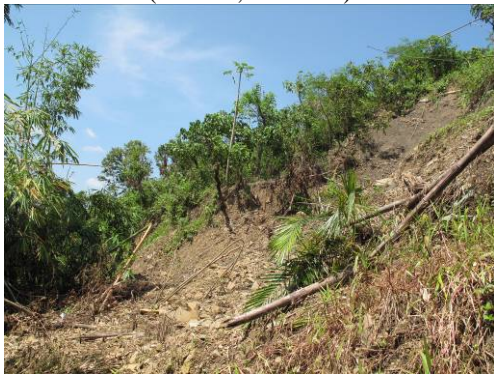
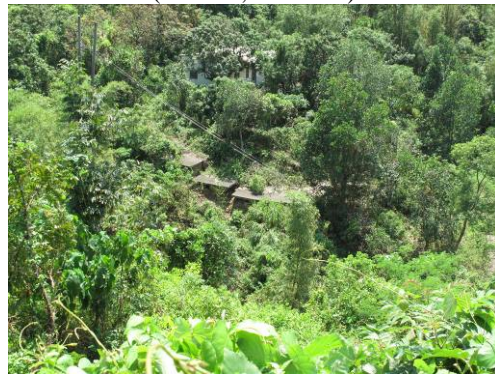
照片1 莫拉克颱風後寶隆崩塌地災害勘查照片

寶隆崩塌地位於高雄縣甲仙鄉寶隆村匏子寮南緣，主要通達道路為縣道高128線，地理位置詳見圖7。此區地層屬隘寮腳層，岩性以粉砂岩和頁岩互層為主，十張犁向斜軸約略由西南往東北經過此崩塌地。此區曾於2005/6/12受到強烈西南氣流滯留梅雨鋒面侵襲，在2005/6/14~6/15期間陸續發生多次崩塌，崩塌後整片山坡衝洩而下，路面呈不規則隆起，甚至斷裂毀損而無法通行。勘查結果顯示其主崩崖高差約40m，崩崖西側較高、東側較低，崩崖走向約略成東西向，初步研判屬於圓弧型岩體滑動機制。莫拉克颱風後，寶隆崩塌地西側產生兩處小規模之岩屑崩滑(照片1(a)與1(b))，坡趾處則因溪溝侵蝕而產生崩滑(照片1(c))，對岸產業道路更因路基塌陷而成階梯狀破壞(照片1(d))，災害勘查成果彙整如圖8所示。整體而言，寶隆崩塌地於莫拉克颱風期間除坡趾處產生小規模崩塌外，其餘仍相當穩定，且本研究設置之監測系統均無受損。

(a) 西側之產業道路下邊坡產生崩滑  
(206788, 2550213)

(b) 西側之產業道路產生崩滑  
(206824, 2550204)

(c) 坡趾受溪溝侵蝕而崩滑  
(206961, 2550258)

(d) 對岸道路因路基塌陷成階梯狀破壞  
(206907, 2550285)

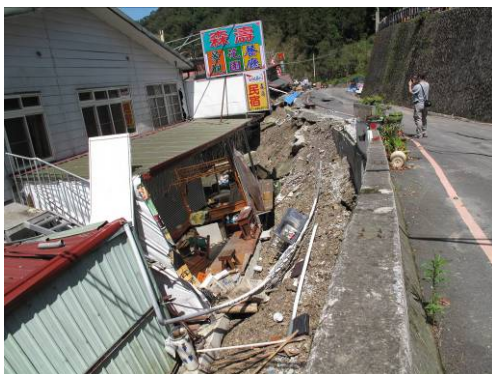
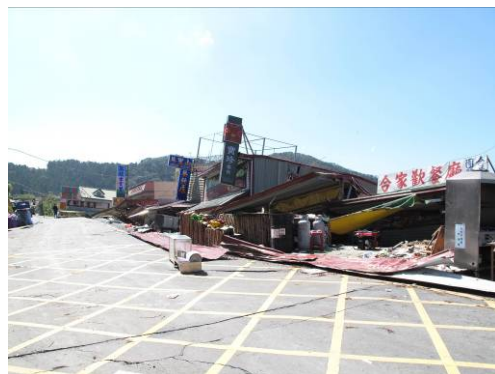
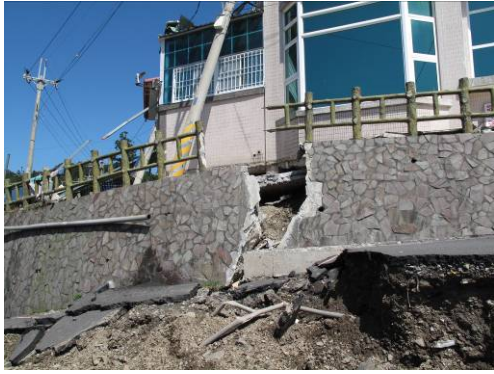
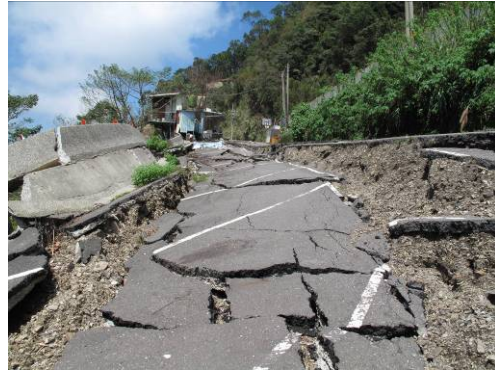
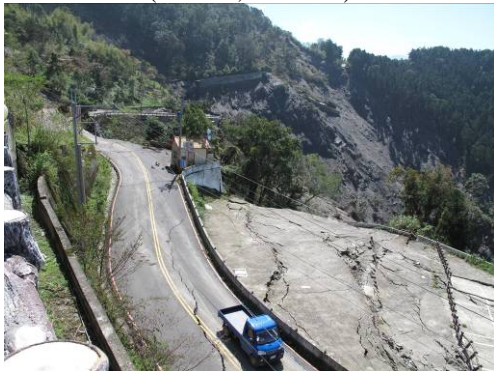
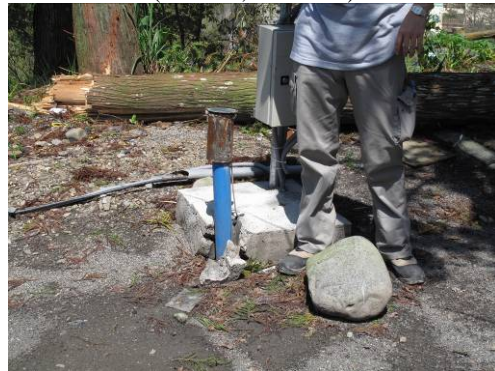
照片2 莫拉克颱風後藤枝崩塌地災害勘查照片

藤枝崩塌地位於高雄縣桃源鄉寶山村(藤枝林道20km處)，地理位置詳見圖9。此區位於樟山層下段，岩層以深灰色硬頁岩與板岩為主，間夾透鏡狀變質砂岩或輕微變質之薄砂頁岩互層。本區保全對象集中於上邊坡之藤枝部落，惟2004年敏督利颱風及2005年海棠颱風均導致明顯之邊坡下滑、道路下陷、張力裂縫及結構物變形等災情。莫拉克颱風後，藤枝林道沿線多處崩塌，藤枝崩塌地除原先張裂縫再度張裂外，道路沿線商家均往下邊坡滑動(照片2(a)與2(b))，下滑深度約一層樓高，且隨處可見顯著張裂縫(照片2(c)、2(d)與2(e))，FH-11觀測管管口於災後已高出地表約40cm(照片2(f))，災害勘查成果彙整如圖10。整體而言，藤枝地區受莫拉克颱風影響產生多處岩屑崩滑，本研究之監測系統於颱風期間雖陸續受損，所幸受損前之監測資料均有回傳及紀錄。

(a)西側房屋傾倒狀況，塌陷約一層樓高  
(224918, 2551739)

(b)東側房屋傾倒狀況，塌陷約一層樓高  
(224805, 2551751)

(c)建築物旁擋土牆破壞且道路塌陷  
(224961, 2551727)

(d)西側道路塌陷產生顯著張裂縫  
(224759, 2551756)

(e)東邊界崩塌情形  
(225007, 2551736)

(f)地層下陷使FH-11測傾管高出地表  
(224879, 2551781)

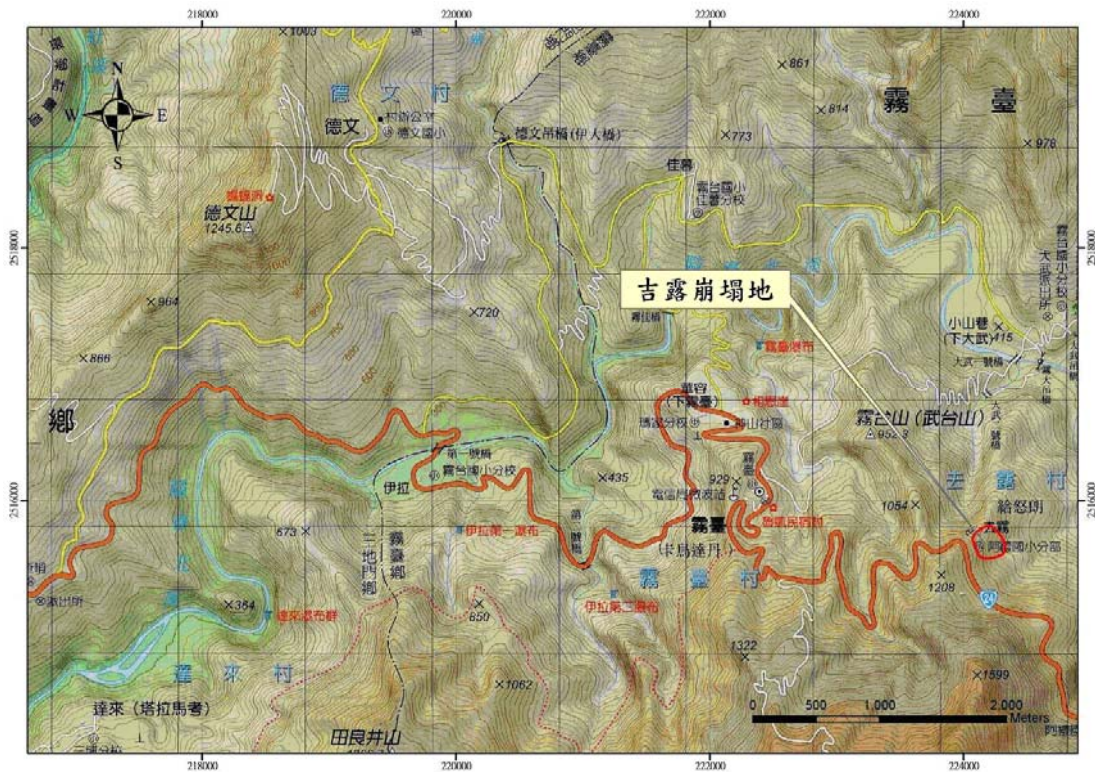
圖11 吉露崩塌地地理位置圖

吉露崩塌地位於屏東縣霧台鄉吉露村(台24線46km處)，地理位置詳見圖11。此區地層屬於潮州層，岩層以板岩為主且局部夾雜變質砂岩。2006年612水災、2007年9月連日豪雨及2008年9月卡玫基與鳳凰颱風均造成通達道路中斷、坡面產生張力裂縫及擋土牆裂隙。莫拉克颱風過後，崩塌地西側及南側皆有大型岩屑崩滑(照片3(a)與3(b))，使台24線完全中斷，吉露村形同孤島。照片3(c)為上邊坡之張裂縫，照片3(d)與3(e)為坡面之張裂縫(落差達1m)，下邊坡則因溪溝坡趾侵蝕而有大规模崩滑(照片3(f))，災害勘查成果彙整如圖12。整體而言，吉露地區受莫拉克颱風影響產生多處岩屑崩滑，應嚴加注意上邊坡區域仍有滑移趨勢，本研究之監測系統雖於颱風期間陸續受損，所幸受損前之相關資料均有紀錄，惟FH-25監測點則因下邊坡大规模崩滑而全數損毀。

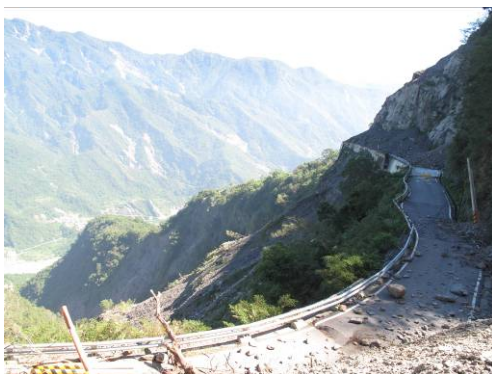
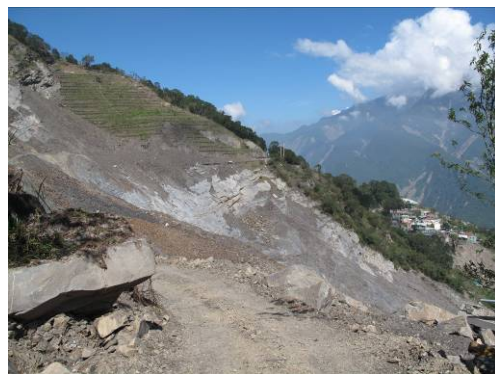
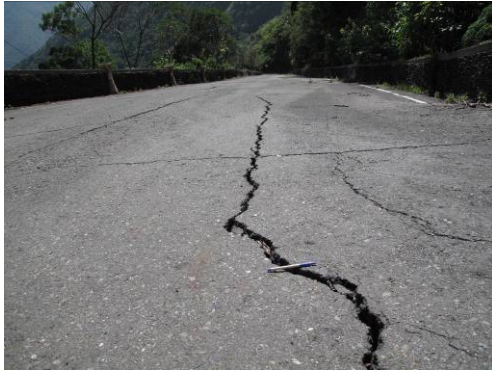
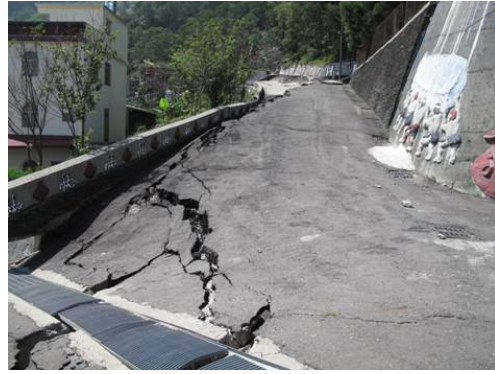
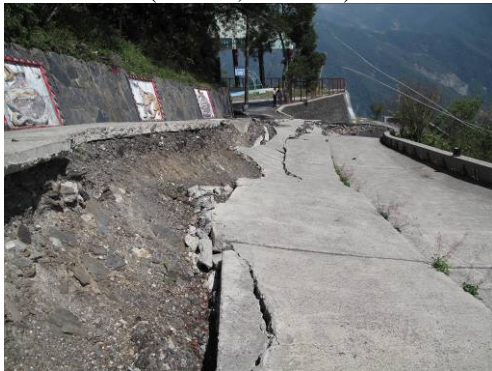
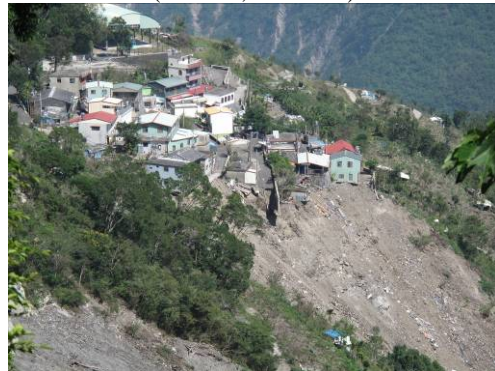
照片3 莫拉克颱風後吉露崩塌地災害勘查照片

(a)西側坡面產生近乎垂直之岩屑崩滑  
(223936, 2515687)

(b)南側侵蝕溝於崩後可見光滑岩盤面  
(224162, 2515500)

(c)上邊坡道路之張力裂縫  
(224086, 2515684)

(d)籃球場旁道路張力裂縫再次張裂  
(224209, 2515800)

(e)坡面道路下陷，垂直落差約1 m  
(224167, 2515754)

(f)下邊坡崩滑已危及村民住宅及道路  
(224263, 2515676)

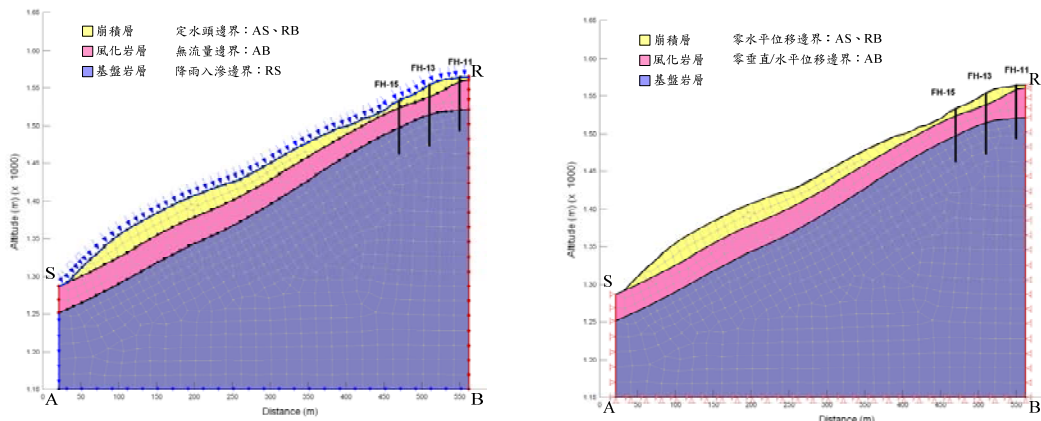
圖14 藤枝崩塌地水文地質模型與邊界條件

圖 14 為水文地質概念模型的水力及位移邊界條件，降雨入滲及滲流分析時，將左側邊界(AS)設定為定水頭邊界，其值等於坡趾處邦腹北溪的水位高程；右側邊界(RB)設定為定水頭邊界，其值參考 FH-11 觀測井水位紀錄；模型底部(AB)設定為無流量邊界；坡面(RS)則設定為降雨入滲邊界。穩態滲流分析時係參考年平均雨量作設定，暫態滲流分析時則設定為監測所得之降雨量。變形性分析時，左、右兩側(AS、RB)水平方向設為零位移邊界，模型底部(AB)之水平及垂直方向均設為零位移邊界。

(a)水力邊界設定

(b)位移邊界設定

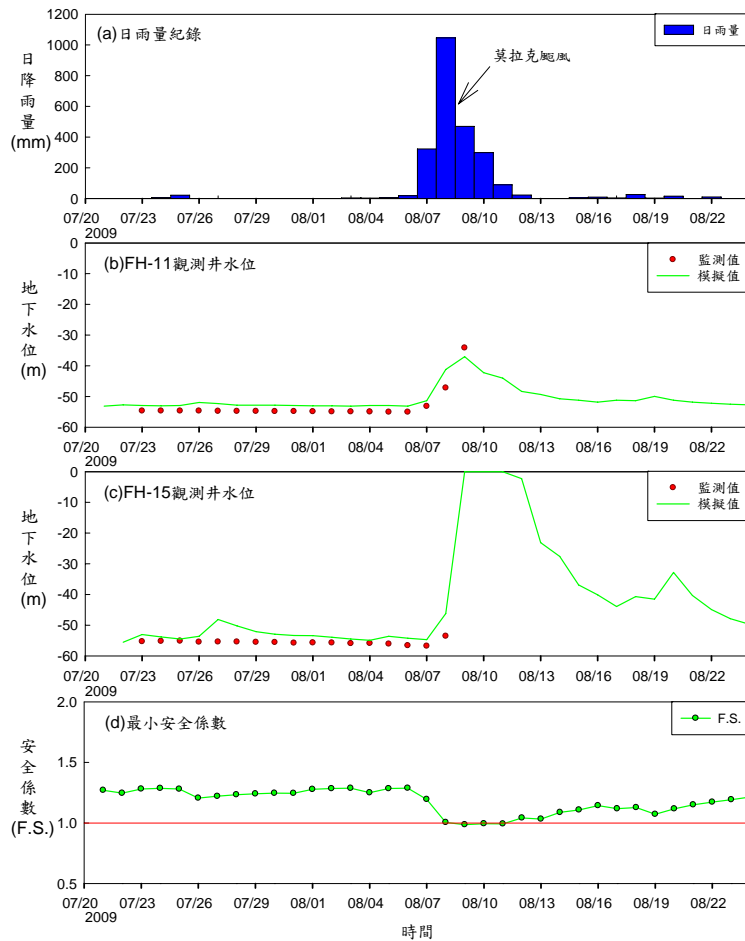
圖15 藤枝崩塌地二維降雨入滲邊坡穩定分析成果

本研究採 2009/7/20 至 2009/8/24 間之現地水文監測資料進行模擬，期間歷經莫拉克颱風事件，降雨資料如圖 15(a)所示。圖 15(b)為 FH-11 觀測井水位紀錄，監測資料顯示莫拉克颱風前之地下水位約於地表下 54~55m(設定為常時水位)，2009/8/9 後之監測資料則因該區地層滑動而有漏失，惟分析成果顯示此模擬分析結果與監測資料相當一致，驗證本模式可大致掌握莫拉克颱風前半段期間水位抬升行為。

圖 15(c)為 FH-15 觀測井水位紀錄，監測資料顯示莫拉克颱風前之地下水水位約於地表下 55~56m(設定為常時水位)，而其監測紀錄僅至 2009/8/8 為止，分析成果與監測資料相當一致，驗證本模式可大致掌握莫拉克颱風前半段期間水位抬升行為。由 FH-11 及 FH-15 觀測井水位分析成果可知，本研究所建置之分析模型已可初步擬合颱風前之常時水位並掌握颱風前半段期間水位之抬升行為，並可提供模擬莫拉克颱風後半段期間觀測井水位所模擬之消散行為。

圖 16(a)為藤枝崩塌地於颱風前常時安全係數評估成果，最小安全係數之滑動塊體位於下邊坡處且滑動弧約切過崩積層與基盤岩層交界面，其安全係數為 1.388，研判藤枝崩塌地常時處於穩定狀態。莫拉克颱風期間，藤枝崩塌地之安全係數變化可見圖 15(d)。結果顯示在莫拉克颱風期間，藤枝崩塌地安全係數於 2009/8/6 自 1.388 開始降低，2009/8/9 之安全係數降至 0.993 時達到破壞條件。圖 16(b)為莫拉克颱風期間穩定性分析成果，分析所得滑動塊體為下邊坡至坡趾處(涵蓋 FH-25 孔位)，滑動深度最深可達崩積層與基盤岩層交界面，此結果與莫拉克颱風後現勘成果(見圖 10)相符，顯示此模型具有良好的模擬能力與正確性。

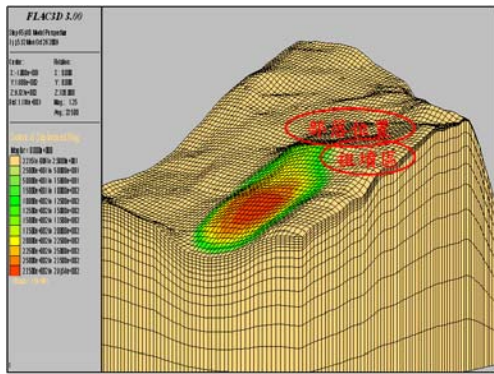
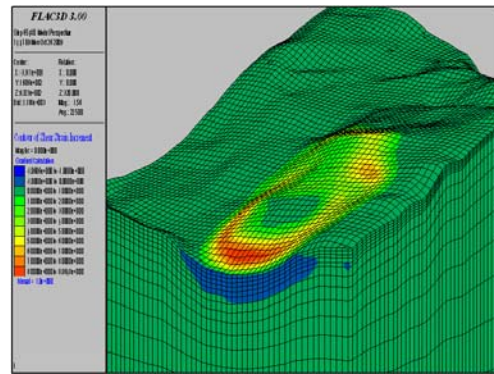
圖26 吉露崩塌地於颱風事件後之邊坡位移與剪應變分布圖

圖 25 為吉露崩塌地之三維水文地質概念模型，依常時地下水位進行三維分析，可得其整體之安全係數為 1.41，顯示吉露崩塌地常時處於穩定狀態。為了解莫拉克颱風對吉露崩塌地之影響，本研究依據雨量及地下水位監測資料，經由前述二維分析所得之地下水位抬升與地層飽和度結果，配合溪溝河床高程，以 Kriging 模式推估莫拉克颱風期間之地下水位分布，並進一步進行三維分析。分析所得之邊坡整體滑動位移分布、邊坡剖面滑動位移與剪應變深度分布如圖 26 所示。由圖 26 可知分析區域內之邊坡已產生滑動破壞，顯示莫拉克颱風之豪雨導致地下水位抬升而使吉露崩塌地處於不穩定狀態。由剪應變分布顯示吉露村下緣之邊坡具剪應變速率集中現象，具備較高之崩塌潛勢，主要滑動破壞面為沿崩積層與岩盤介面滑移；惟剪應變深度分布圖顯示下邊坡之滑動區塊有往深層之基盤岩層侵入之潛勢，未來仍有可能因暴雨而導致坍塌擴大。

(a)邊坡整體變位分布

(b)邊坡整體剪應變分布

(c)AA'剖面變位深度分布

(d)AA'剖面剪應變深度分布
